# 上海黄浦江“9.2”“苏顺发货 xxxx”轮触 碰吴泾热电厂循环水泵取水口拦污栅事故 调查报告

“9.2” 事故调查组

2024 年 10 月

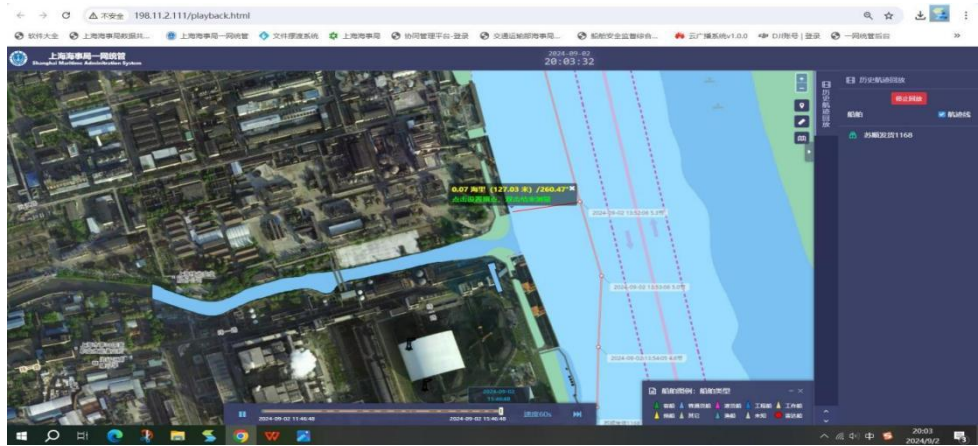
图 4：“苏顺发货 xxxx”轮触碰前轨迹图 3

约 1352 时，航行至老余塘河口水域，船舶在上行航道，距离浦西侧岸线横向距离约 127 米，航向约  $173^{\circ}$ ，航速约 5.3 节。二类船长张某某通过驾驶室监控发现左后方有一艘来船，来船船头已经超过本船尾生活区，于是操右舵进行避让。该轮开始向右转向。随后，由于长时间在驾驶台值班，值班二类船长张某某开

始犯困打盹，右舵没有回到正舵位置，船舶一直向右偏，开始偏离正常航道。

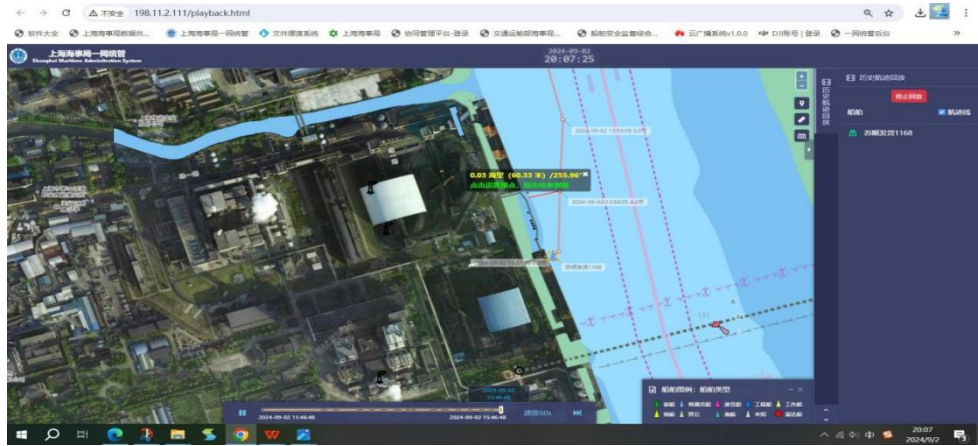
图 5：“苏顺发货 xxxx”轮触碰前轨迹图 4

约 1355 时，该轮右偏行驶了约 300 米后，临近吴泾热电厂码头循环水泵取水口拦污栅，值班驾驶员惊醒，采取了紧急倒车措施，但为时已晚，由于受船舶余速和涨潮流影响，船首最终触碰吴泾发电有限责任公司循环水泵取水口拦污栅。

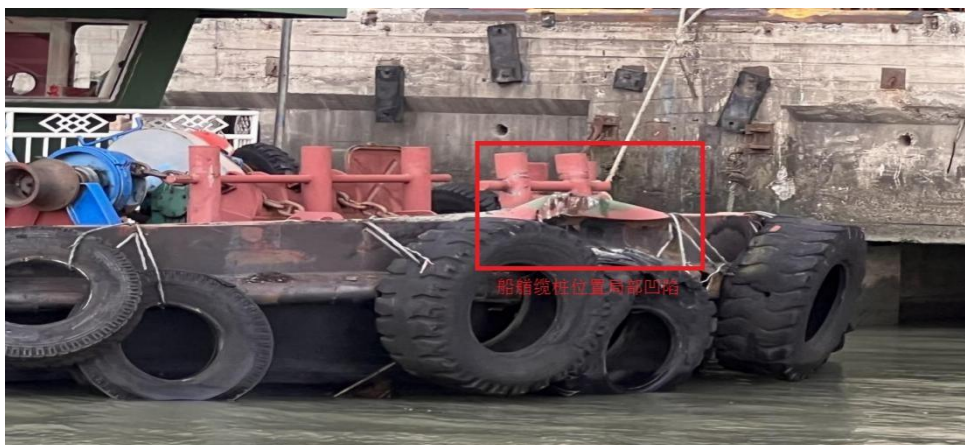
图 6：“苏顺发货 xxxx”轮损失情况

事故造成“苏顺发货 xxxx”轮船艏局部凹陷，吴泾发电有限责任公司循环水泵取水口拦污栅引桥部分断裂落水。

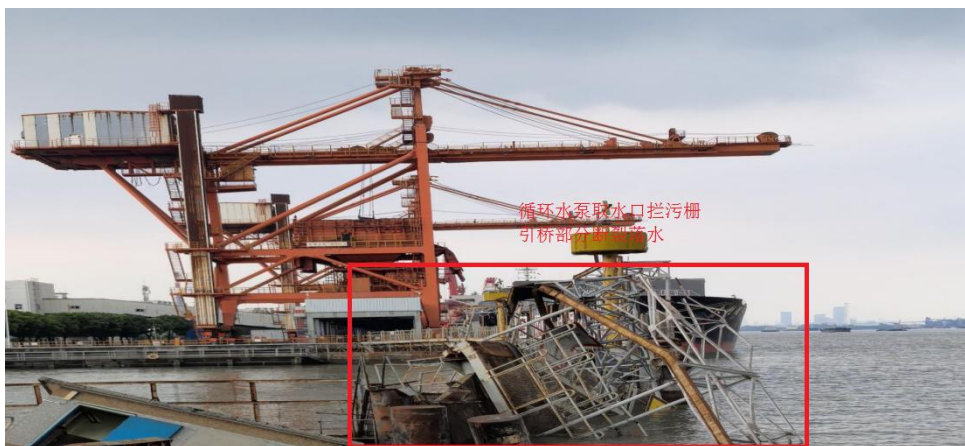
图 6：吴泾发电厂循环水泵取水口拦污栅引桥损失情况

船舶，因疲劳出现打盹、犯困等情况，航行期间未能保持安全值班，导致船舶偏离正常航道，触碰吴泾热电厂码头循环水泵取水口拦污栅。其行为违反了《中华人民共和国海上交通安全法》第四十二条、《中华人民共和国船员条例》第二十六条和《中华人民共和国内河船舶船员值班规则》第六条的规定。
