# 上海南槽航道“10·30”“FORTUNE LORD” 轮船员落水事故调查报告

“10·30”事故调查组

2024 年 12 月

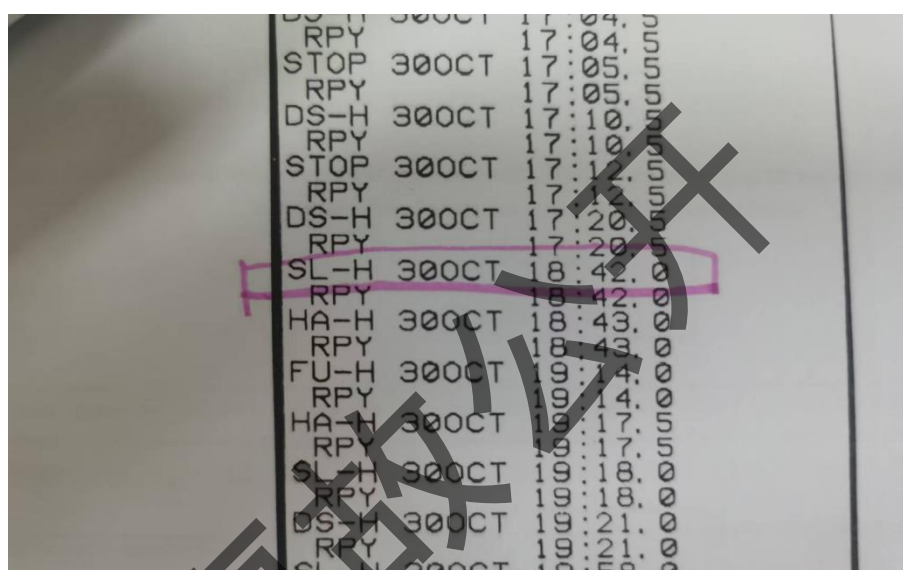
图 4：事发时间的车钟记录簿

根据现场目击者袁某陈述，他看到王某落水后立即返回生活区打电话向驾驶台报告，驾驶台接到人员落水的信息后，立即动车减速，车钟记录时间显示为 2024 年 10 月 30 日约 1842 时，经校对船时和北京时间无误差，经调查组综合分析认定，王某落水的时间为 2024 年 10 月 30 日约 1840 时。

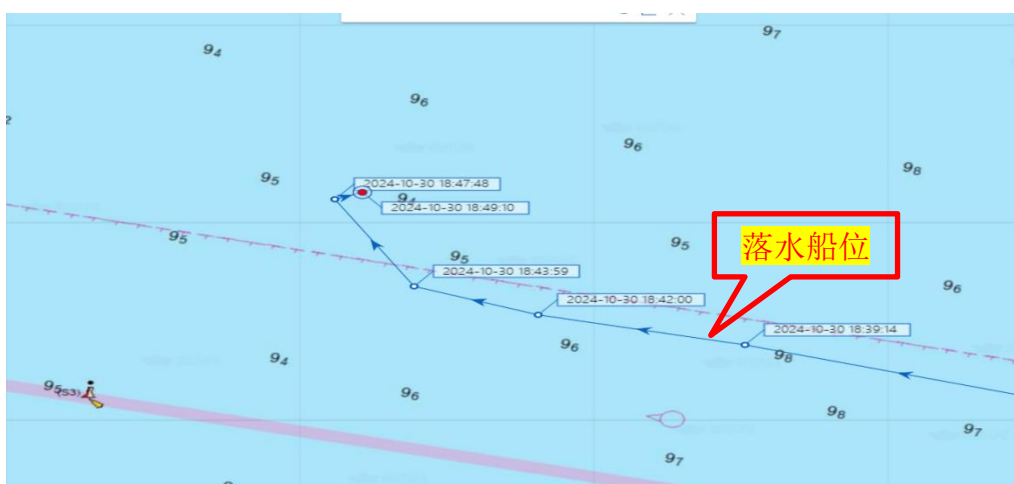
图 5：“FORTUNE LORD”轮人员落水时船位

根据人员落水的时间，可以得知该轮的船位位于南槽航道 S2 灯浮附近水域（概位：31°01.16'N 122°26.10'E）。

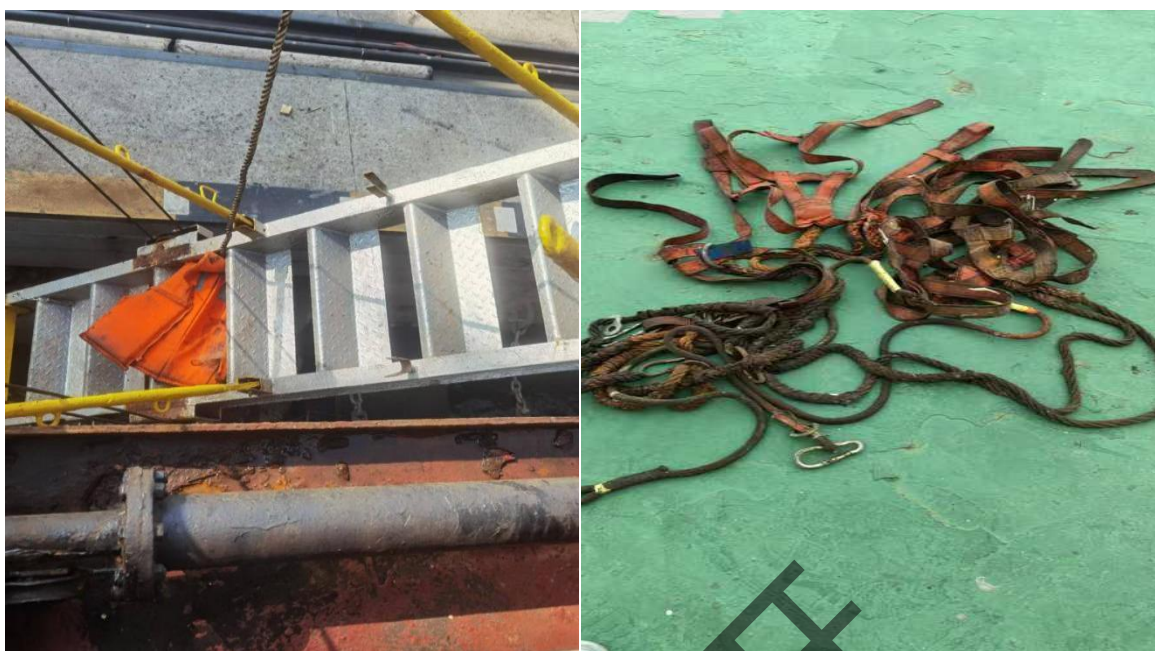
图 6：落水人员留在船上的救生衣和船上配备的安全绳

据 2 名现场目击人员陈述，事故发生时，水手长王某、见习机工范某、见习水手袁某 3 人在现场，放置引航梯时未安排驾驶员监督。水手长王某在作业过程中仅穿戴了安全帽和工作鞋，未穿救生衣，也未穿戴安全保险绳。据范某和袁某两人陈述，他们自己穿了救生衣、安全帽和工作鞋。

（五）“FORTUNE LORD”轮上配备的救生衣为厚实的泡沫式救生衣，穿着此类救生衣不利于从事舷外作业；此外船上配备的安全绳较为老旧，缺乏维护保养。

（三）对公司管理的船舶所配备的诸如救生衣、安全绳等安全装备进行排查，配备聚乙烯泡沫救生衣的同时为舷外作业人员增配合格的气胀式便携救生衣；及时更新已损坏或有安全隐患的安全绳。

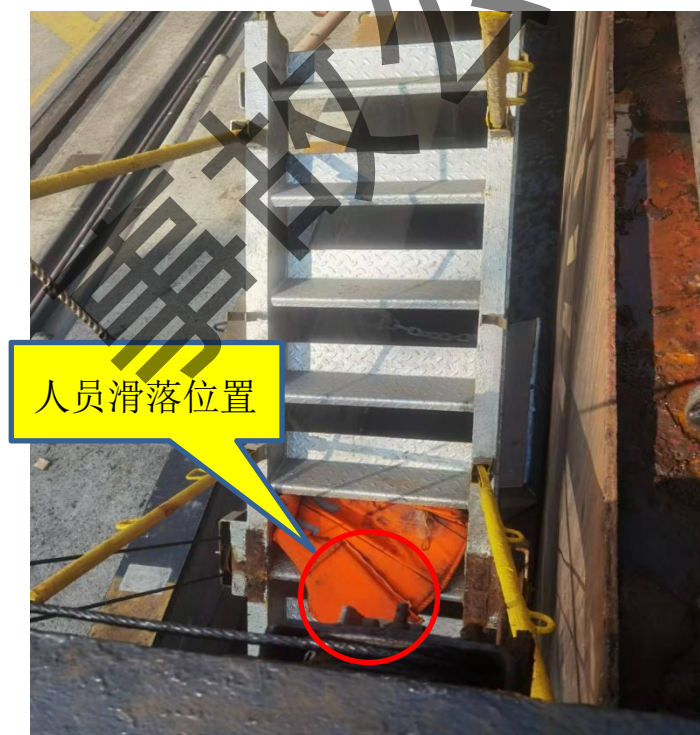
图7：人员滑倒位置

经2名现场目击者陈述，该轮水手长王某从位于该轮4号、5号货舱中间位置左舷引航舷梯中部第6个（共9个）踏板处滑下，从梯子端部落水。经现场勘验，该引航舷梯踏板为带纹路的防滑踏板，上面无油污或其他可能会造成打滑的污渍，舷梯上有5组活动扶手竖杆，竖杆上需穿引防护绳。该位置附近未发现有防止人员落水警示标识及管理要求或操作须知。

“FORTUNE LORD”轮船员王某在舷梯上从事舷外作业时，不慎失足滑倒后落水。

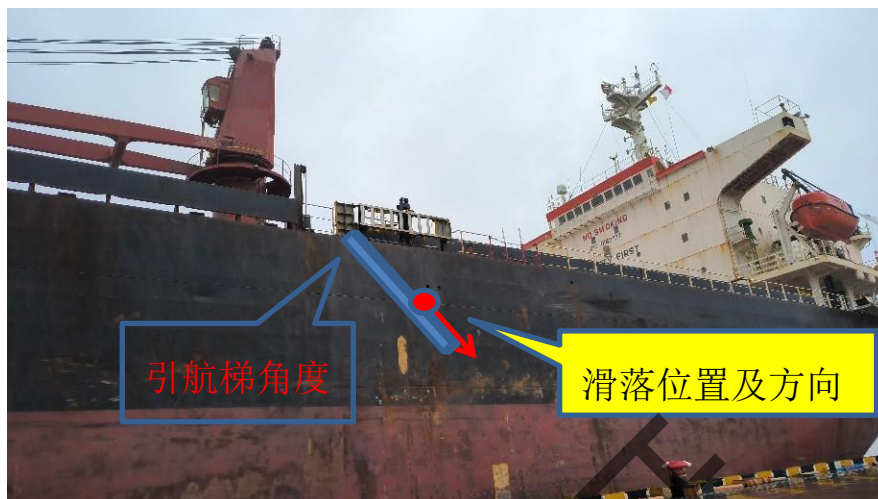
图 8：引航梯角度和人员滑落位置示意图

事故发生时，引航舷梯放置的角度约为  $45^{\circ}$ 。

在倾斜角度约为 45° 的引航舷梯上安装栏杆和扶手绳，舷梯倾斜角度过大，作业人员在上面工作时增大了落水风险。

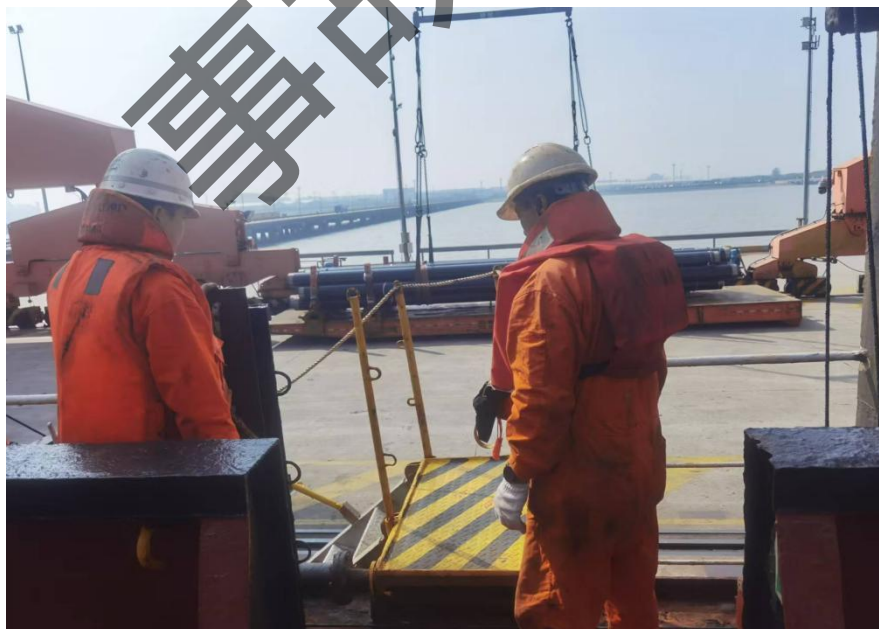
图 9：事发时目击者所处位置

事故发生时，2 名现场目击者范某和袁某在引航员登离口协助王某放置引航梯，2 人所处的位置如下图所示。
