上海黄浦江“2.15”“CZ8”轮火灾事故调查报告

2.15 事故调查组

上海黄浦江“2.15”“CZ8”轮火灾事故 调查报告

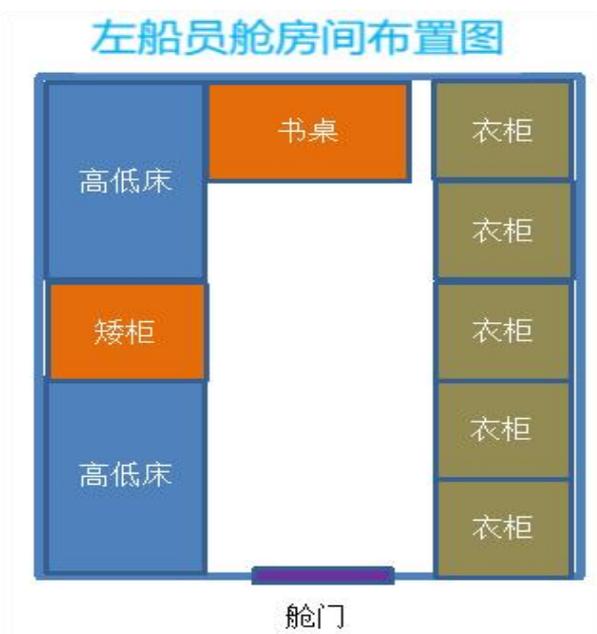
图4. “CZ8” 轮舱底左船员舱内部布置简图

左船员舱长5.5米、宽3.5米、高2.8米，舱室左侧为2张高低床，床中间放置一矮柜，右侧为一排立式衣柜，前方放置一张书桌，以上家具紧贴舱壁且均为木质（见图4），其中书桌上有热水壶，书桌上方舱壁安装挂式空调1台，书桌与空调之间舱壁、矮柜上方舱壁有墙壁插座，顶棚有3盏LED照明灯。据船员陈述，事发期间，该舱室热水壶和照明灯保持工作状态，室内插座、空调等均处于通电状态。

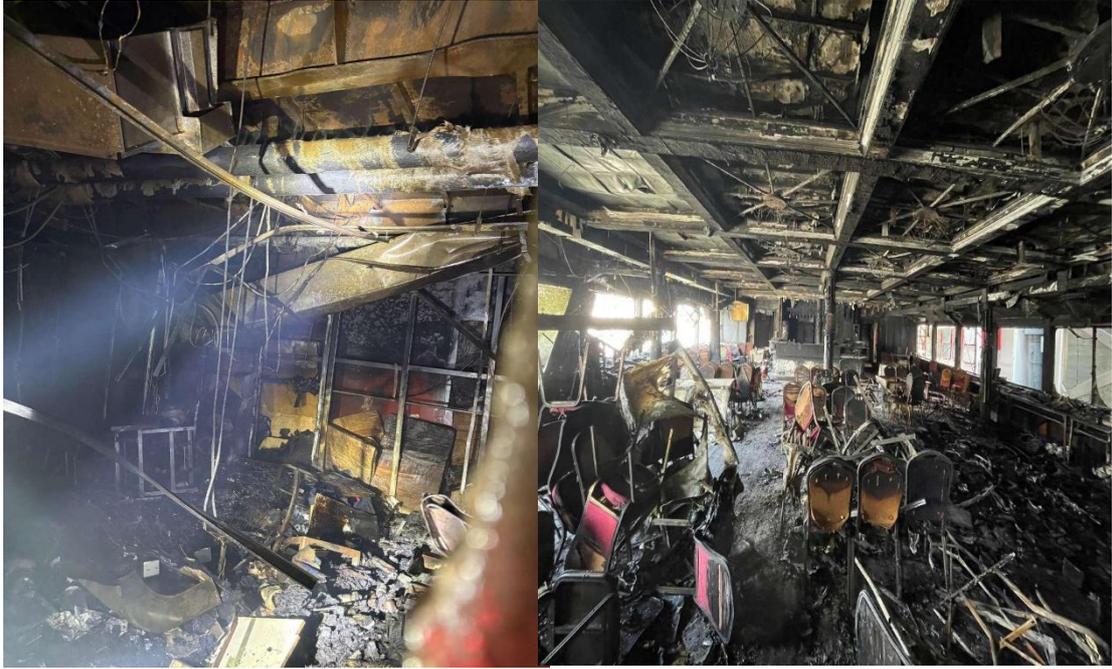
图 6. “CZ8”轮火灾情况（左图：左船员舱；右图：大客舱）

“CZ8” 轮舱底左船员舱和主甲板大客舱均有烟熏和过火痕迹，其中生活区左船员舱附近舱室有不同程度的烟熏和过火痕迹，但燃烧情况明显低于左船员舱。

舱底左船员舱内木质的高低床、衣柜、桌子等基本烧毁；舱室内舱壁钢板有明显燃烧变色痕迹，顶部钢制甲板从左舷向右舷第一、二跨变色变形严重，其余基本未见变形；舱门为防火门，基本完好。

主甲板大客舱因舱底左船员舱起火燃烧通过顶部一层钢制甲板热传导引燃房间上方的大客舱木质地板及地板上方可燃物（桌子、椅子等），客舱地板和桌椅等不同程度受损。

事故发生前，“CZ8”轮舱底左船员舱处于通电状态，照明设施、插座，以及舱室内热水壶等电气设备处于工作状态，1338时“CZ8”轮舱底左船员舱起火，火势蔓延至该房间旁边的船员休息室、对面的右船员舱，导致左船员舱和周围舱室不同程度过火受损；因左船员舱持续燃烧，通过顶部一层钢制甲板热传导引燃舱室上方的大客舱木质地板及地板上方可燃物，导致大客舱过火受损。
