上海黄浦江“10·18”“港供油19”轮与“浙 桐乡槽 00878”轮碰撞事故调查报告

“10·18”事故调查组

MAIR0100012023006

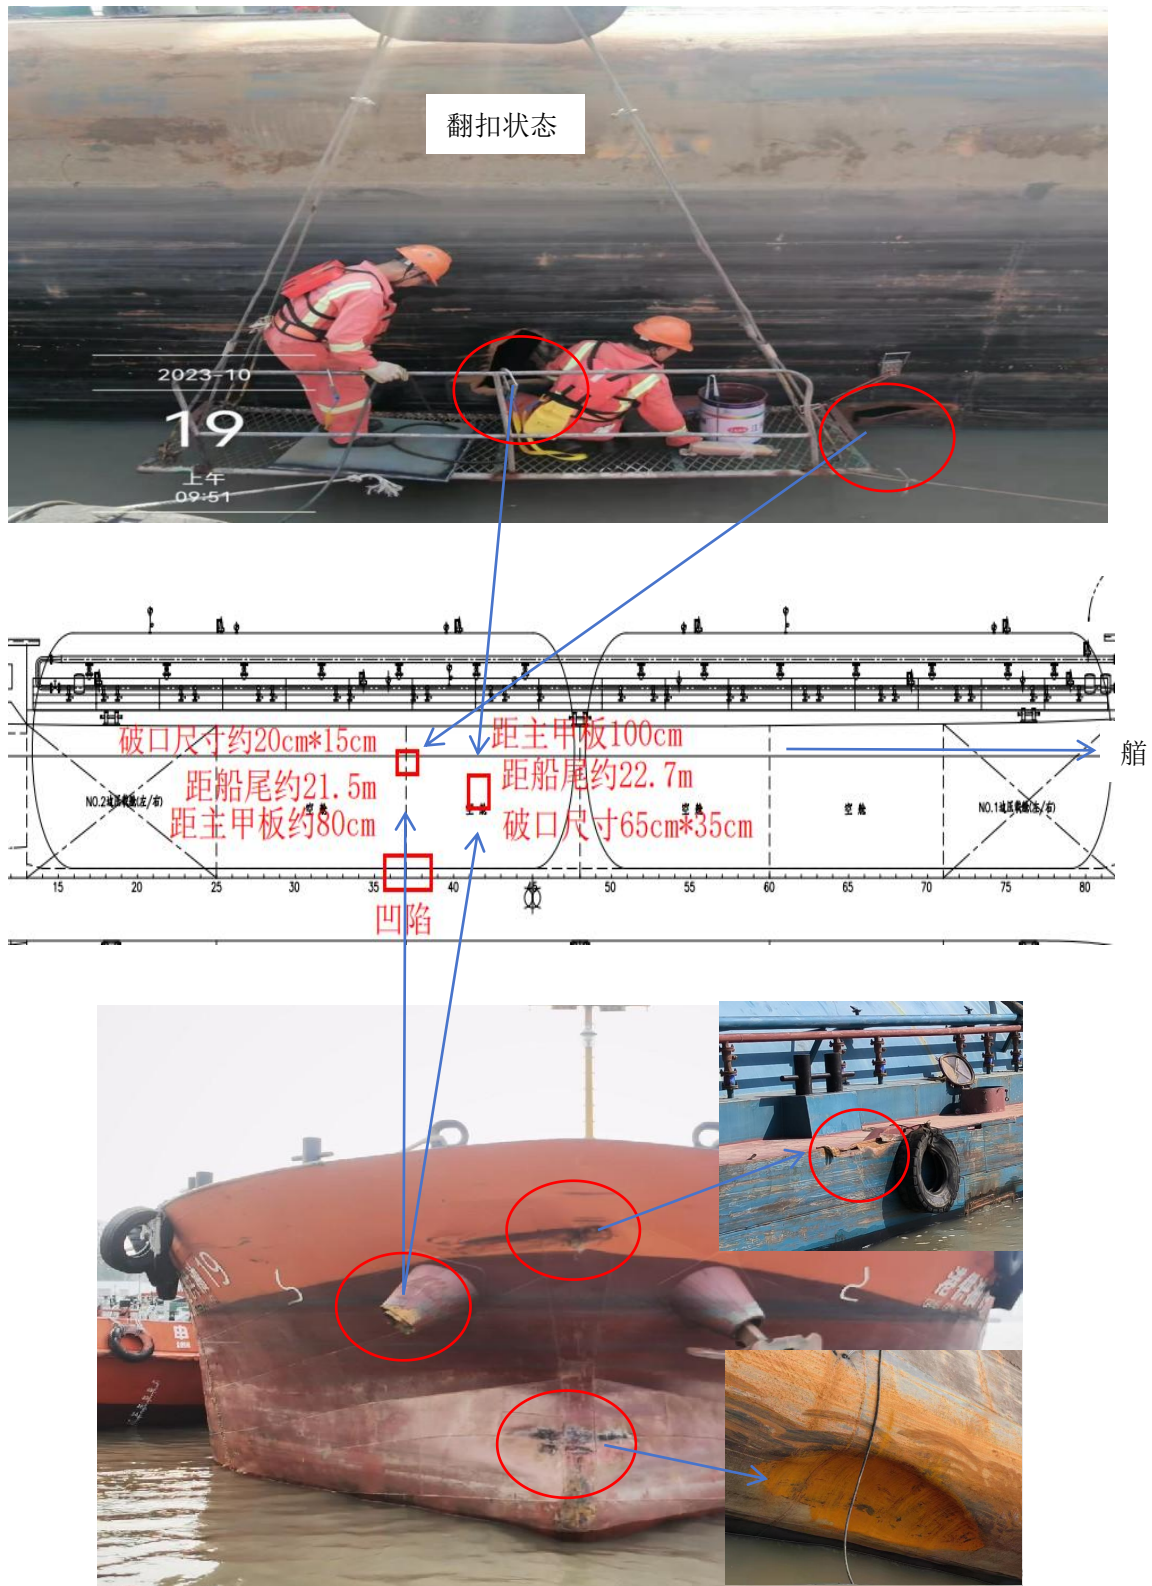
图4：“浙桐乡槽 00878”轮勘验情况

“浙桐乡槽 00878”轮右舷有一高一低 2 处破口，尺寸分别为 20cm*15cm 和 65cm*35cm，分别距主甲板 80cm 和 100cm，距船尾 21.5m 和 22.7m。根据破口位置和大小，可推断为“港供油 19”轮右锚撞击所致；破口下方靠近底部有一处凹陷，与“港供油 19”轮球鼻艏的碰撞痕迹相吻合；破口上方靠近主甲板处船舷有局部损坏，与“港供油 19”轮正船首擦痕相吻合。

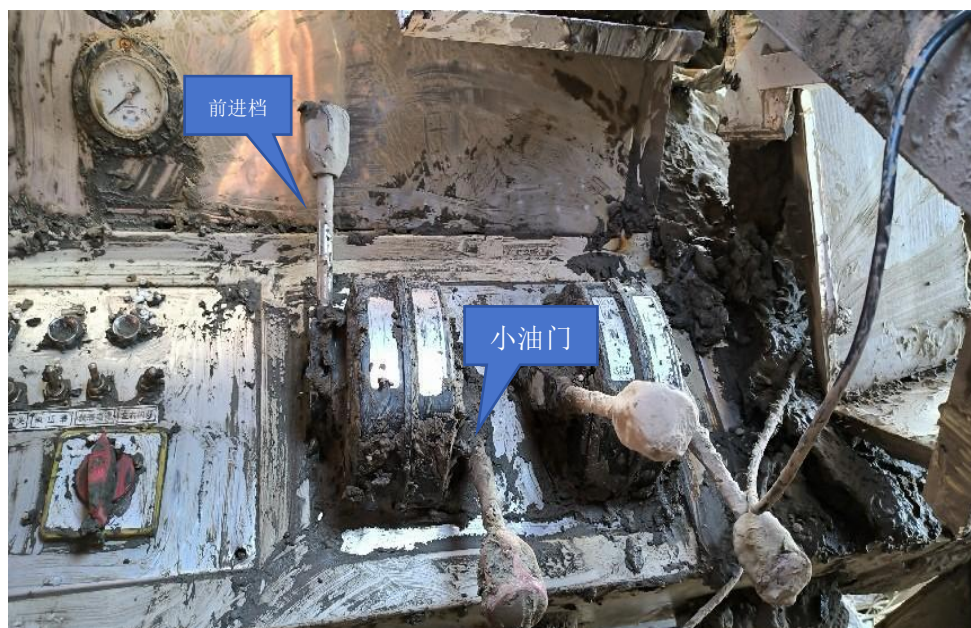
图 5：“浙桐乡槽 00878” 轮车钟状态

“浙桐乡槽 00878”轮驾驶室有 2 台车钟，右边车钟无

效闲置，使用左边的车钟，左边车钟状态为小油门前进状态。

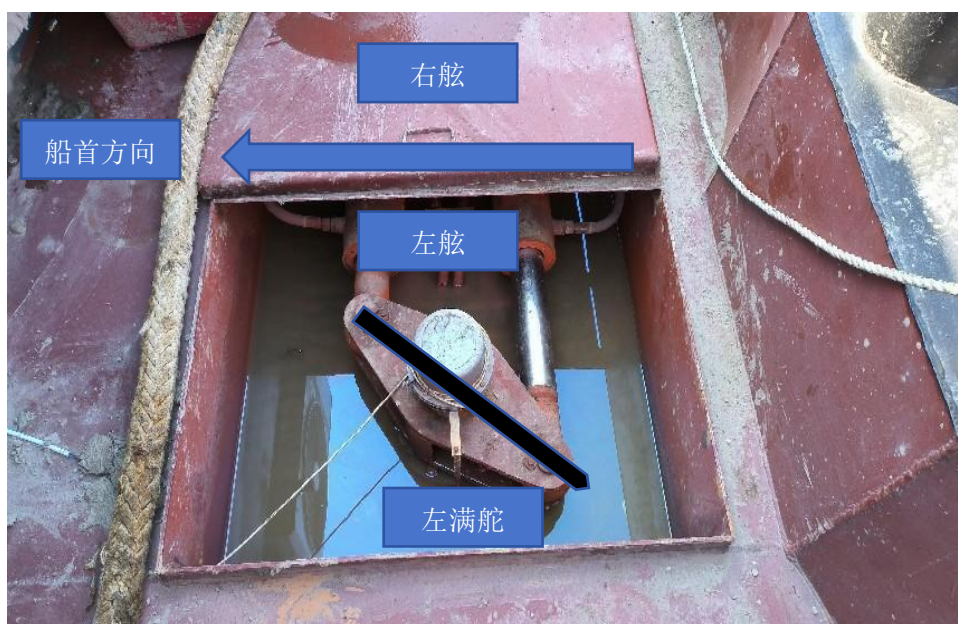
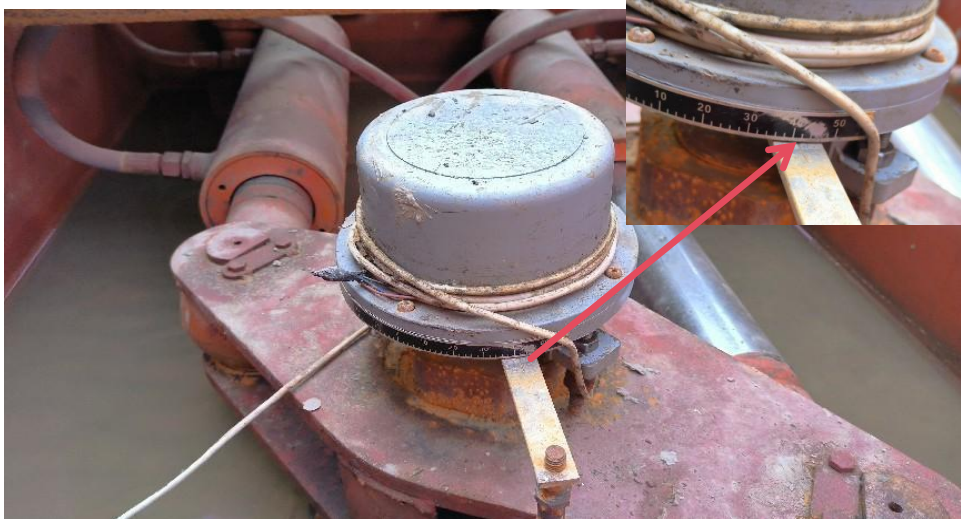
图 6：“浙桐乡槽 00878”轮舵机转向装置及舵角状态

“浙桐乡槽 00878” 轮的舵机为液压单板舵，数量为 1 台，舵轴设置位于中心位置。现场勘验该轮舵机转向液压系统时发现，舵叶处于左满舵状态，舵角约为 40° 。

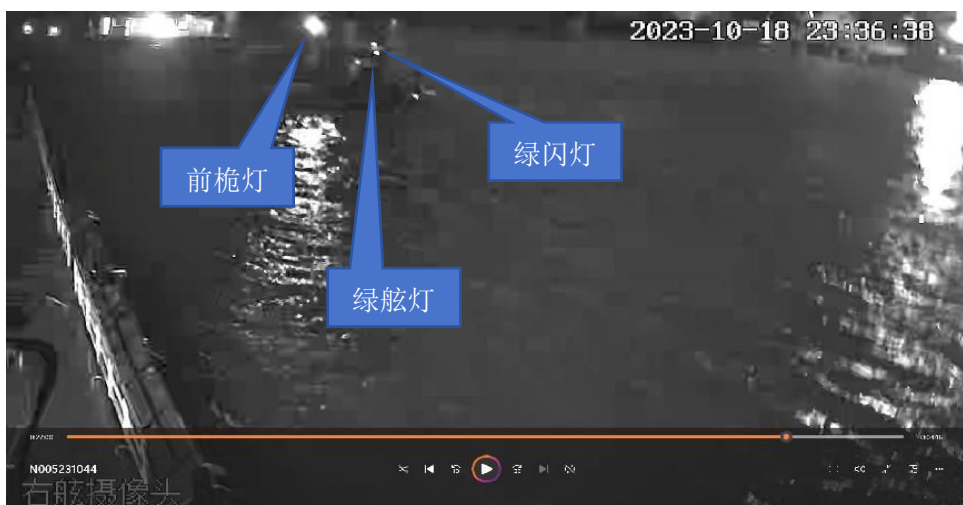
图 7：“浙桐乡槽 00878”轮监控视频中号灯开启情况

“浙桐乡槽 00878”轮号灯开关面板上锚灯、桅灯 1、桅灯 2、绿闪灯的开关向上。根据监控画面显示该轮开启了前后桅灯、绿闪灯。据获救人员陈述，该轮灯光由 1 个总开关控制电源，再开启“左右闪灯”开关，则左右舷航行灯和桥灯开启，该轮当天 1800 时之前正常开启了航行灯，事故发生前还开启了绿闪灯。左右舷的闪光灯安装在舷灯的上方，单独设置开关，开关状态为向右。

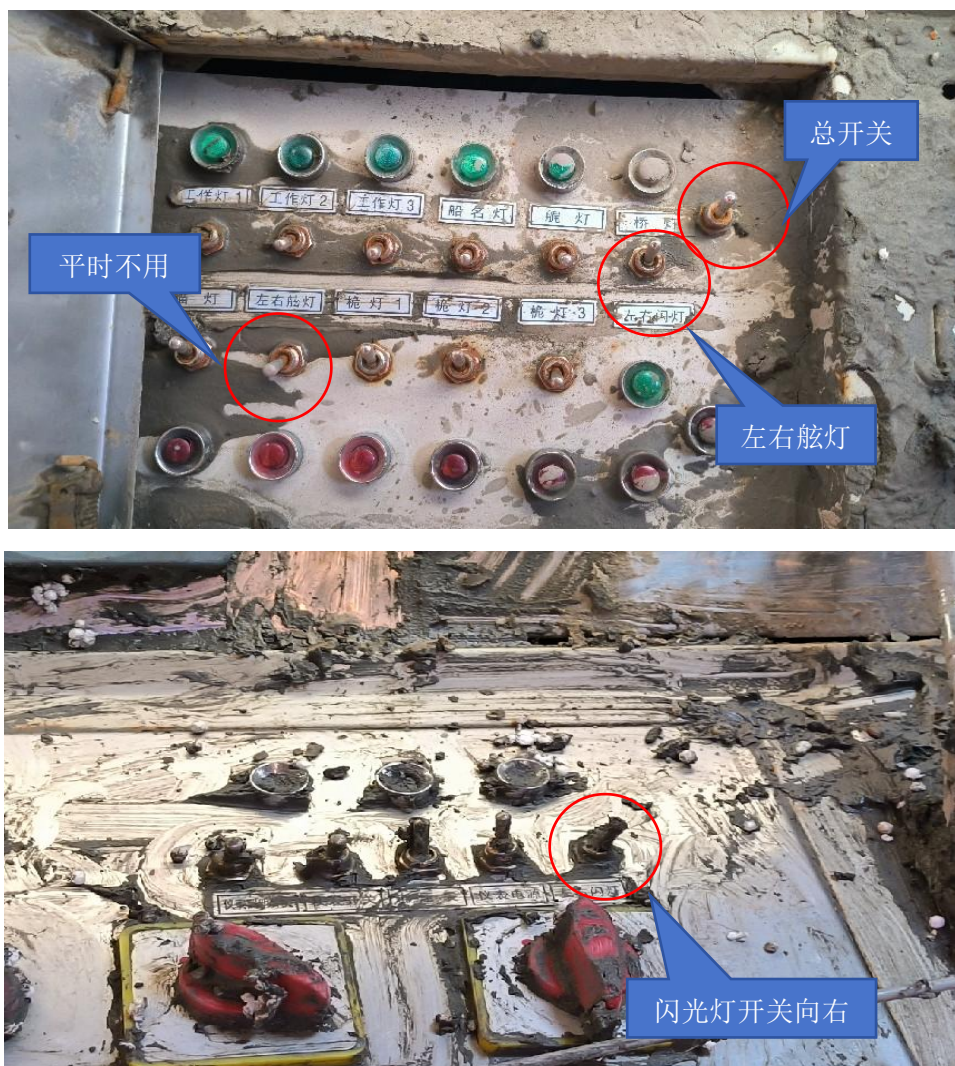
图 8：“浙桐乡槽 00878” 轮号灯开关面板状态

综上，事故发生后“浙桐乡槽 00878”轮舵叶处于左满舵状态，主机状态为前进，油门可能为小油门状态；事故发生前该轮开启了左右舷灯、绿闪光灯、前后桅灯，号灯开启情况正常。

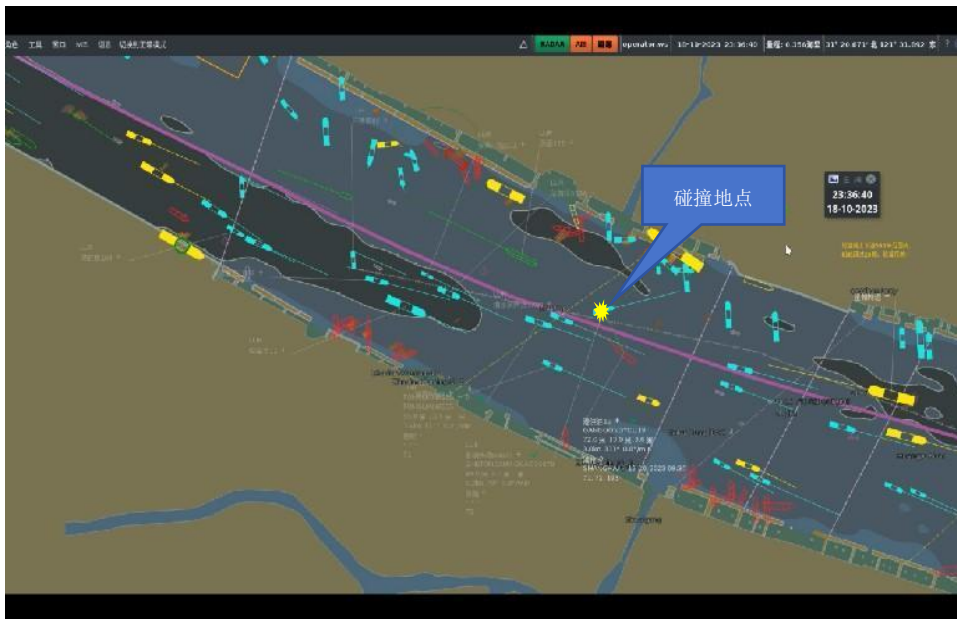
图 9：碰撞地点

（二）碰撞地点：黄浦江航道107号灯浮下游下行航道内（概位：31°20.8'N 121°31.6'E）。

根据事故发生的时间，可分别查询该时间的两船船位，由于碰撞部位更靠近“浙桐乡槽00878”轮船尾的位置，结合两船船舶尺寸数据，确定碰撞地点位于黄浦江航道107号灯浮下游下行航道内（概位：31°20.8'N 121°31.6'E）。

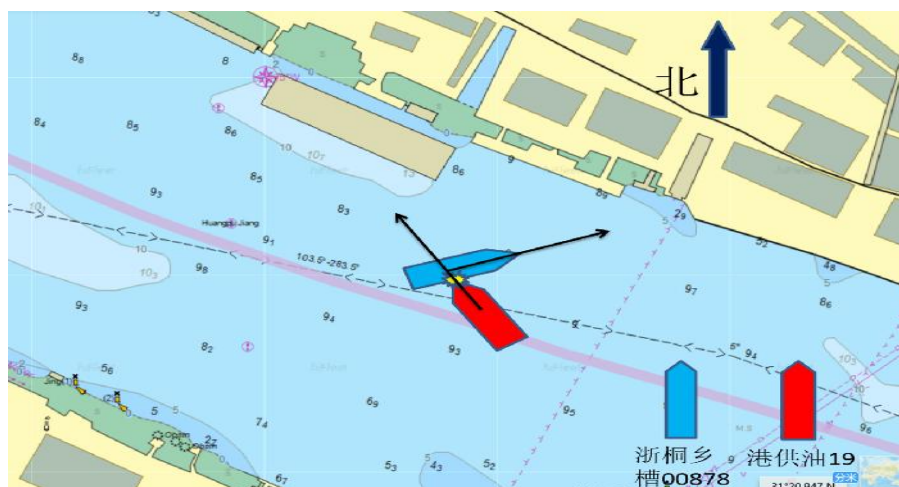
图 10：碰撞角度示意图

（三）碰撞部位及角度：73°（取锐角）。

根据东海航海保障中心提供的事故发生时段两船的 AIS 信息，碰撞发生时“港供油 19”轮航向约 332°；“浙桐乡槽 00878”轮航向约 079°，结合两船破损位置和相关船员的陈述，认定两船碰撞时角度约为 73°（取锐角）。

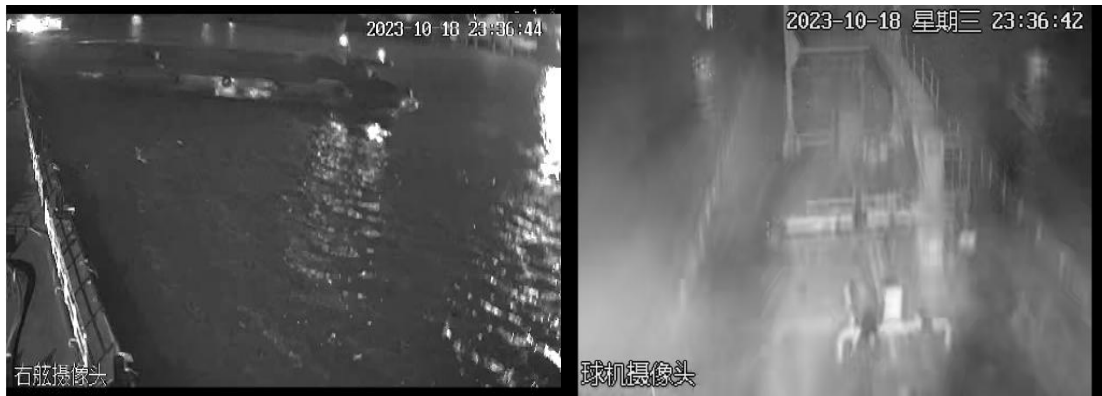
图 11：碰撞瞬间“港供油 19”轮视频监控图

2023年10月18日约2336时，两船发生碰撞。经回放“港供油19”轮视频监控，碰撞发生时“港供油19”轮及“浙桐乡槽00878”轮船体有明显的振动和摇晃。“港供油19”轮船长张某忠明确表示当时知晓“港供油19”轮船首与“浙桐乡槽0078”轮生活区前部船体发生碰撞的事实。

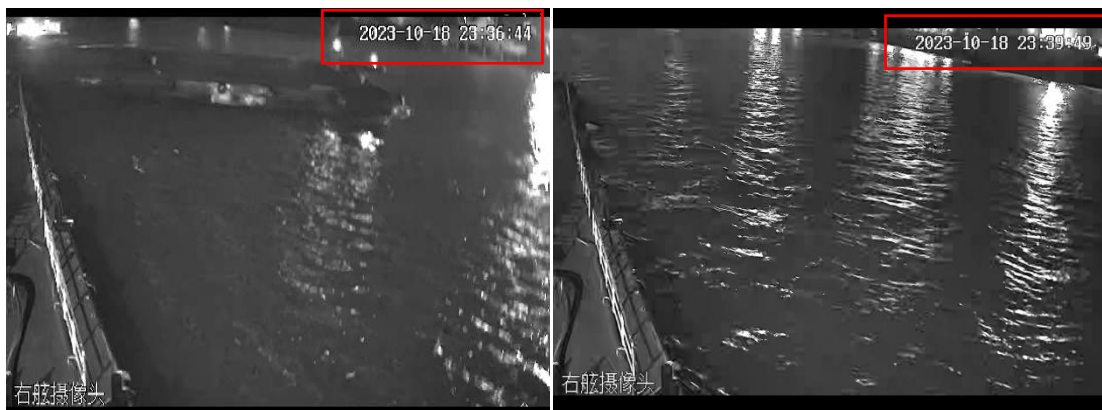
图 12：碰撞时间和驶离时间监控

碰撞发生后，“港供油19”轮仅对本船船首进行了检查，当时船舶满载双锚均在水面以下，未发现本船右锚丢失，船长张某忠未进一步核实对方船的损失情况，也未在事故发生地附近停船等待，以确认对方船是否需要救助。据船长张某忠陈述，碰撞发生后他看到对方船继续上行，船上有人拿着手电到船尾查看，但没有听到对方高频呼叫本船，也没看到甲板上的人对本船有任何示意，认为对方并无损失也无需救助，因急于前往外二期码头进行供油作业，在碰撞后约4分钟（10月18日2340时）继续出口下行。其间，“港供油19”轮船长张某忠未通过高频、电话或其他方式向吴淞交管中心以及其公司报告碰撞的相关情况。

综上，“港供油19”轮船长张某忠虽未关闭AIS，也无消除碰撞痕迹、销毁事实证据等企图掩盖事实逃避法律追究的情节，但存在发生水上交通事故后未向海事管理机构报告、未履行救助义务，并驶离事故现场的事实。

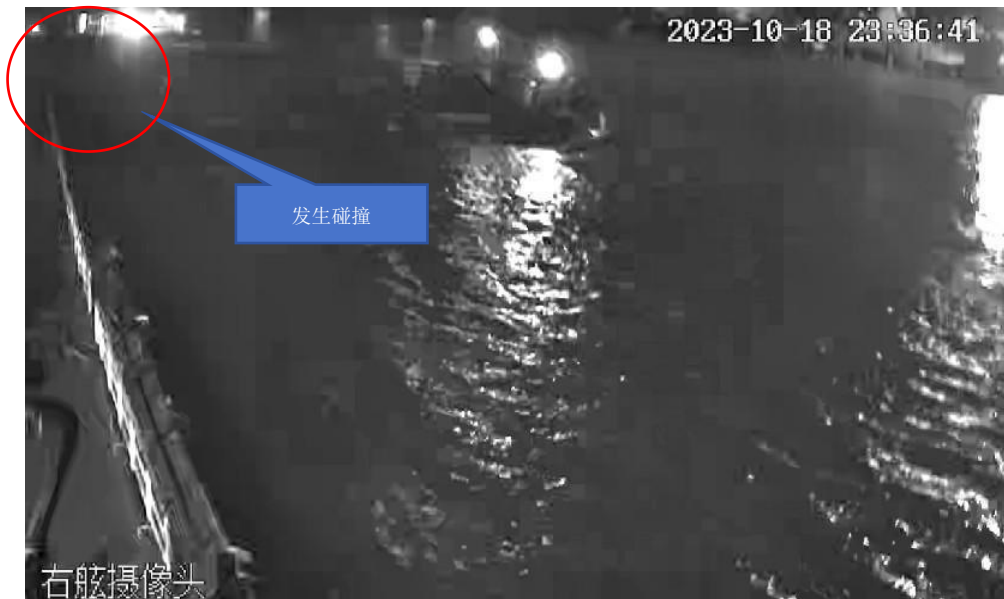
2336 时 40 秒，“港供油 19”轮在倒车过程中船首与“浙桐乡槽 00878”轮右舷船中偏后部位发生碰撞，碰撞时航速约 3.1 节，航向约 332°。碰撞后两船立即分开。

图 21：10 月 18 日 2336 时 40 秒“港供油 19”轮右舷监控视频
约 2340 时，该轮检查自身船体发现仅有擦痕（双锚在水线下，未发现右锚丢失），于是继续驶往外高桥码头作业。

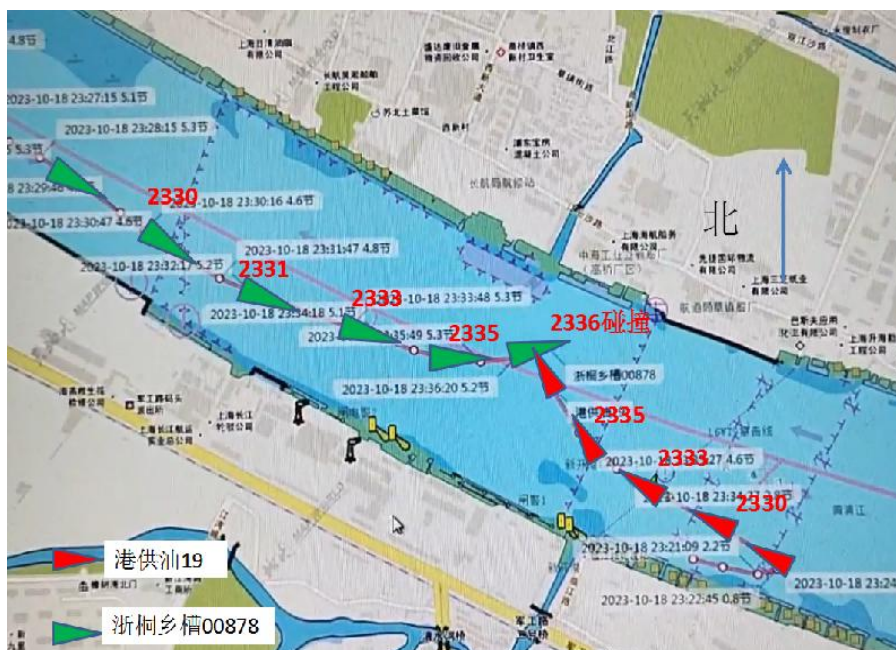
图 28：两船碰撞经过示意图

（1）盲目横越航道，未主动避让顺航道行驶的船舶，抢越他船船首。

未主动避让顺航道行驶的船舶，在未确保安全的情况下意图抢越他船船首，造成与他船舶形成紧迫局面。该行为违反了《上海水上安全监督规则》第三十七条第1款¹以及《海上交通安全法》第四十三条第3款²的规定。

“浙桐乡槽 00878”轮在碰撞发生前刚刚完成追越一艘同向船，为了抢越“港供油 19”轮船首，一直处于加车状态，又正值涨水，航速较快。该轮航行时未使用安全航速，在突遇前方横越航道的船舶并形成紧迫局面时，未能在适合当时环境和情况的距离内把船停住，其行为违反了《1972 年国际海上避碰规则》第六条⁴的规定。

成碰撞危险后，未及早采取减速措施，以便留有更多的时间估计局面，而是在未与对方进行有效沟通的情况下盲目加车向左转向横越来船船首，其行为违反了《1972年国际海上避碰规则》第八条第1款⁵、第5款⁶的规定。

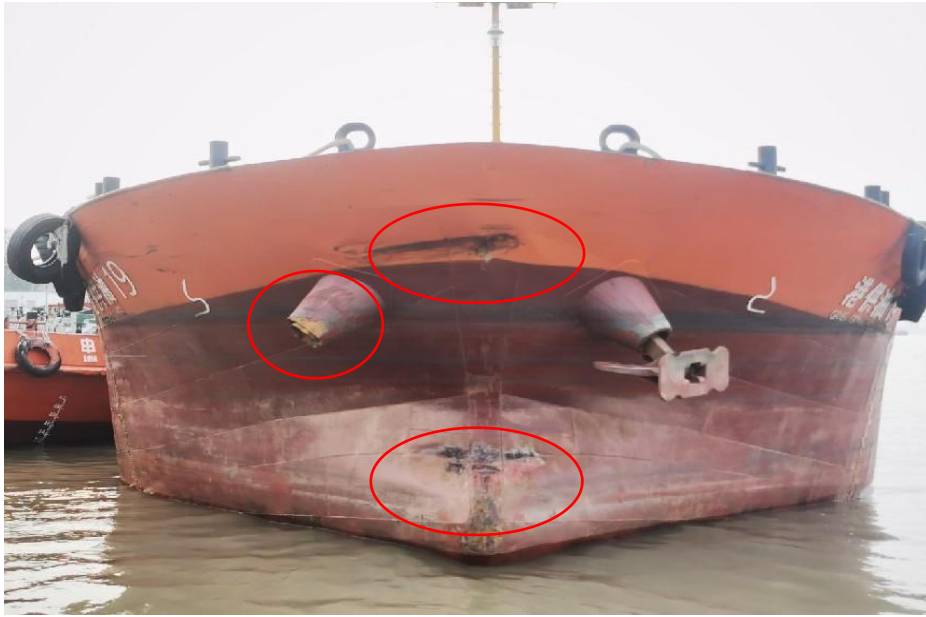
图 29：“港供油 19”轮损坏情况

“港供油 19” 轮正船首有上下 2 处擦痕和轻微凹陷，右锚丢失。

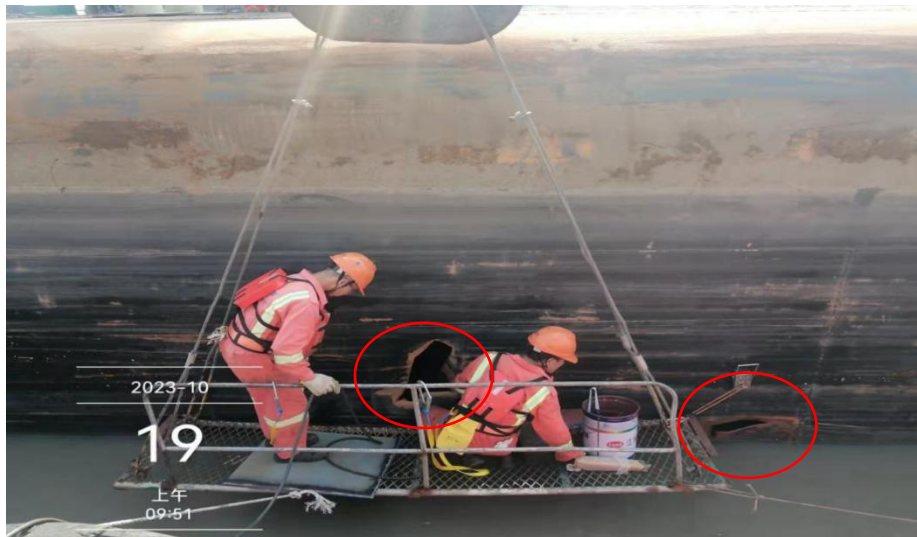
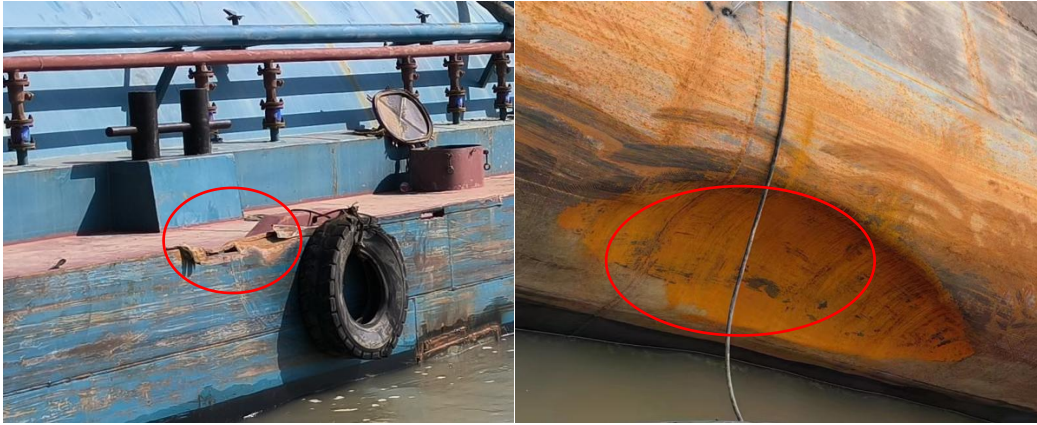
图 30：“浙桐乡槽 00878”轮损坏情况

“浙桐乡槽 00878”轮翻扣，1 人溺水身亡；右舷船中靠后位置船体有两处破口，破口下方位置船底有凹陷，破口上方靠近主甲板处船体有损坏。
