上海 黄浦江 “6.5” “润航 XX” 轮与 “通洋 XX” 轮、
“皖江泰 XX” 轮碰撞事故调查报告

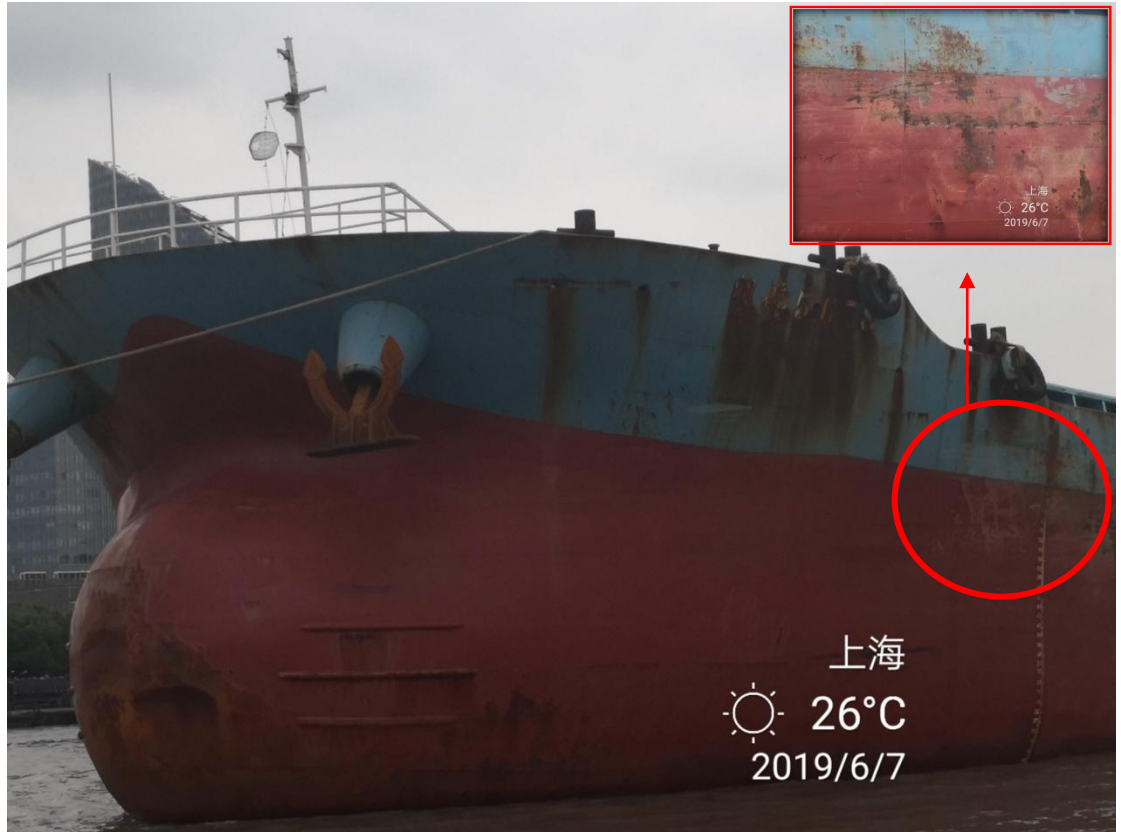
图6：“润航XX”轮左舷损坏情况照片。

“润航XX”轮船艏左舷约1米*2米的轻微凹陷和擦痕，右舷中后部约3米*6米的轻微凹陷和擦痕，无破洞渗水。

“润航 XX” 轮船艏右舷约长 8 米*高 0.3 米轻微凹陷和擦痕，左舷前舱外部约长 7 米*高 2 米轻微凹陷和擦痕。

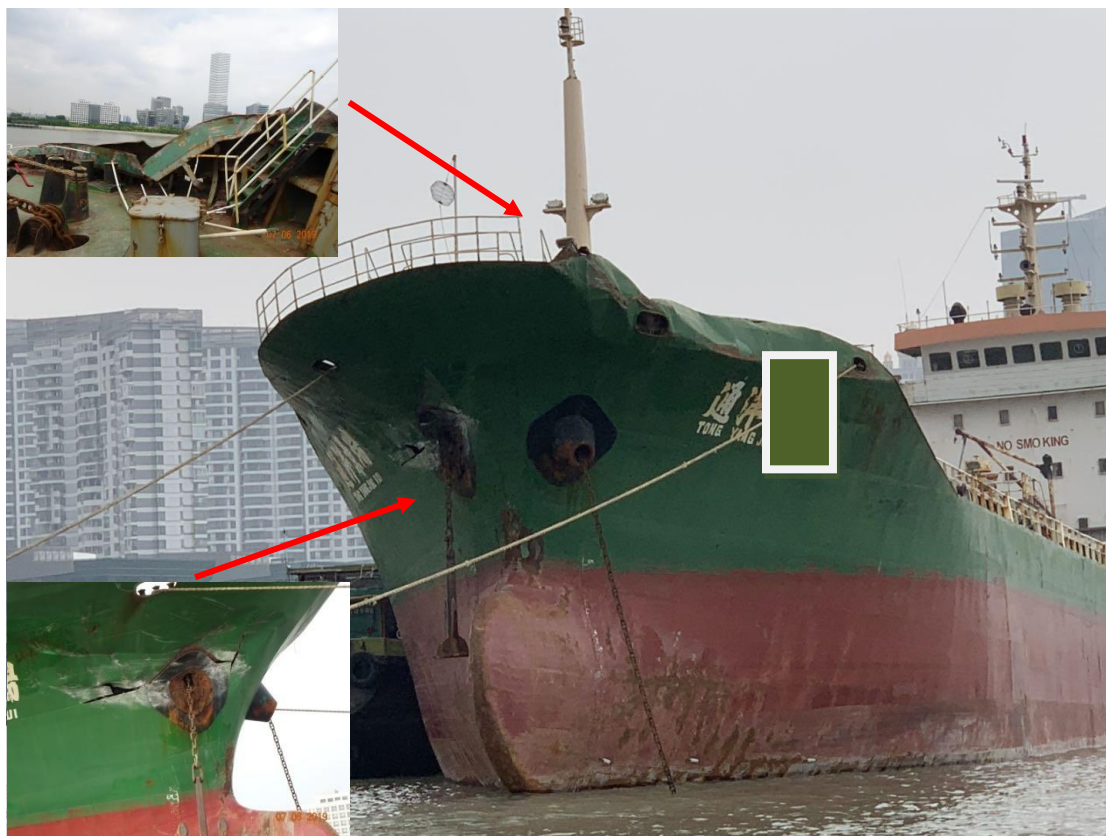
图 8: “通洋 XX” 轮船艏损坏照片

“通洋 XX” 轮船楼甲板围壁塌陷变形约 20 米，球鼻艏凹陷，无渗漏进水。

“通洋 XX” 轮船艏长约 12 米左舷墙塌陷变形，瞭望平台左舷侧约 15 米损坏，艏楼甲板部分拱起变形，船艏右锚链筒附近约长 6 米*高 3 米变形开裂。

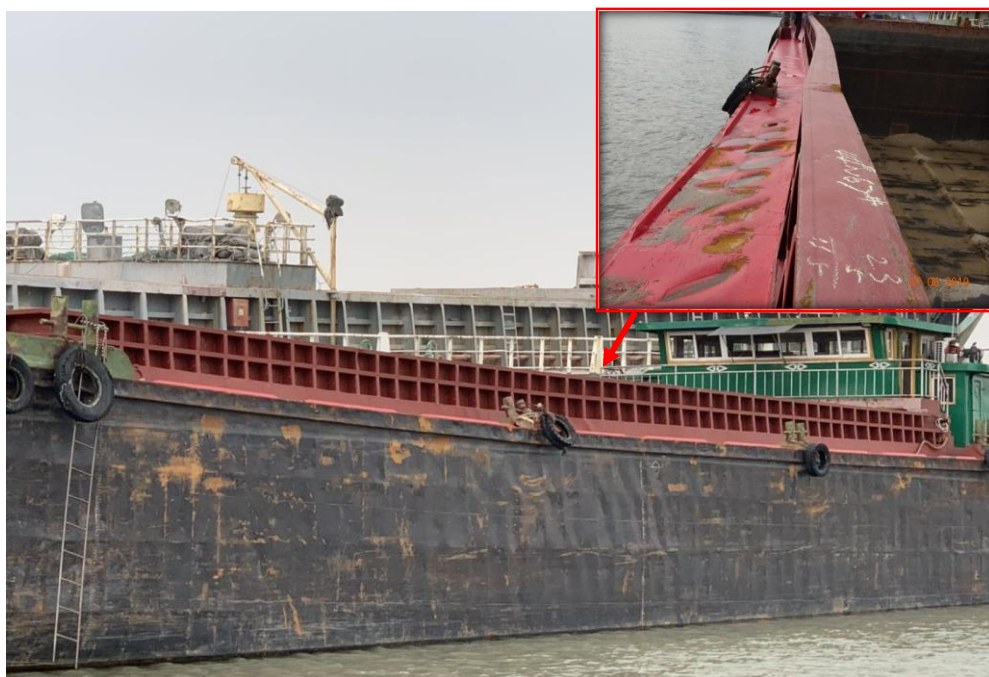
图 9：“皖江泰 XX” 轮船中左舷损坏照片。

“皖江泰 XX” 轮左舷船中外板变形凹陷，面积约长 11.8 米*高 2 米，左舷对应甲板褶皱、货舱围壁内倾。

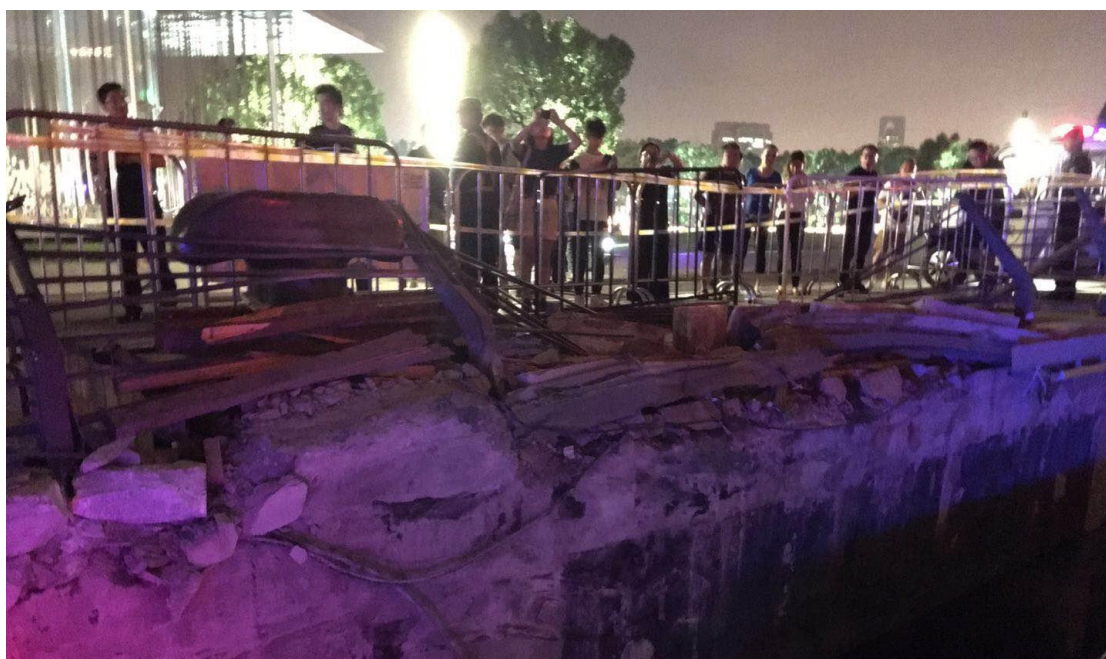
图 10：徐汇滨江码头损坏照片。

徐汇滨江码头长约 16.5 米栏杆变形受损, 约长 7*高 1.5 米水泥墙体损坏。

因触碰导致码头长约 16.5 米栏杆变形受损，约长 7*高 1.5 米水泥墙体损坏。

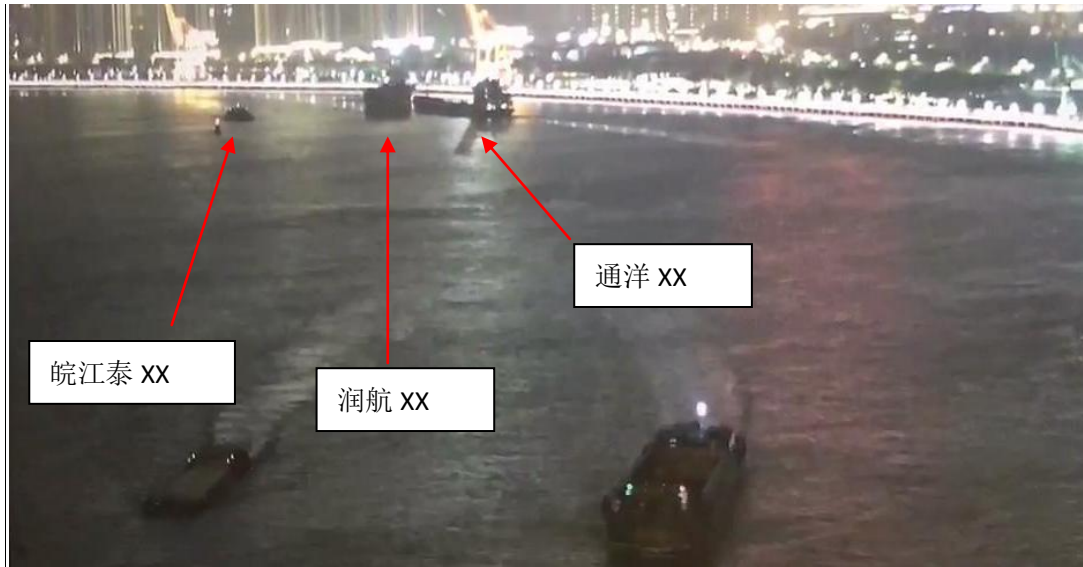
图11. 碰撞事故监控视频截图1。

“润航XX”轮黄浦江出口航行，航速保持在7节左右，航经龙华弯头水域时追越前方同向出口航行的“皖江泰XX”轮，因对水文环境不熟悉，操纵失误，导致船舶受风流影响侵入进口航道，与进口正常航行船舶“通洋XX”轮发生碰撞，碰撞角度约45°（图11）；碰撞后“润航XX”轮船艏向右偏转，船舶返回出口航道内与船艏前方的“皖江泰XX”轮发生碰撞，碰撞角度约70°（图12）。

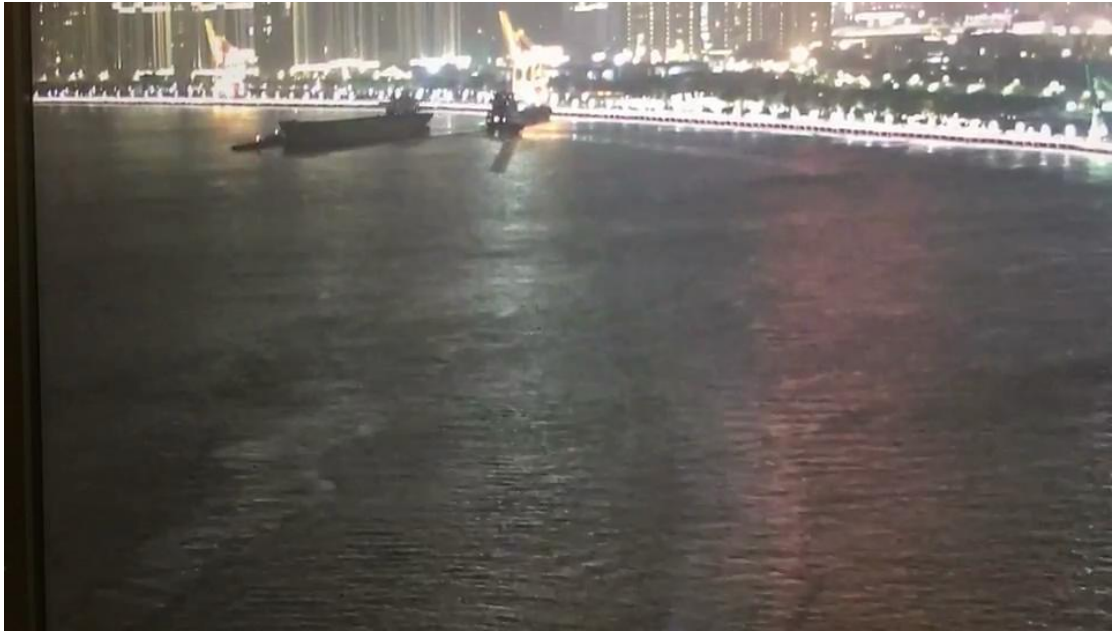
图13. 碰撞事故监控视频截图3。

“通洋XX”轮与“润航XX”轮发生碰撞后，船舶向右偏转，受余速影响触碰龙华弯头浦东侧徐汇滨江码头，碰撞角度约75°（图13）。
