MAIR0100012019003

上海长江口“4.1”“盛泰”轮火灾事故 调查报告

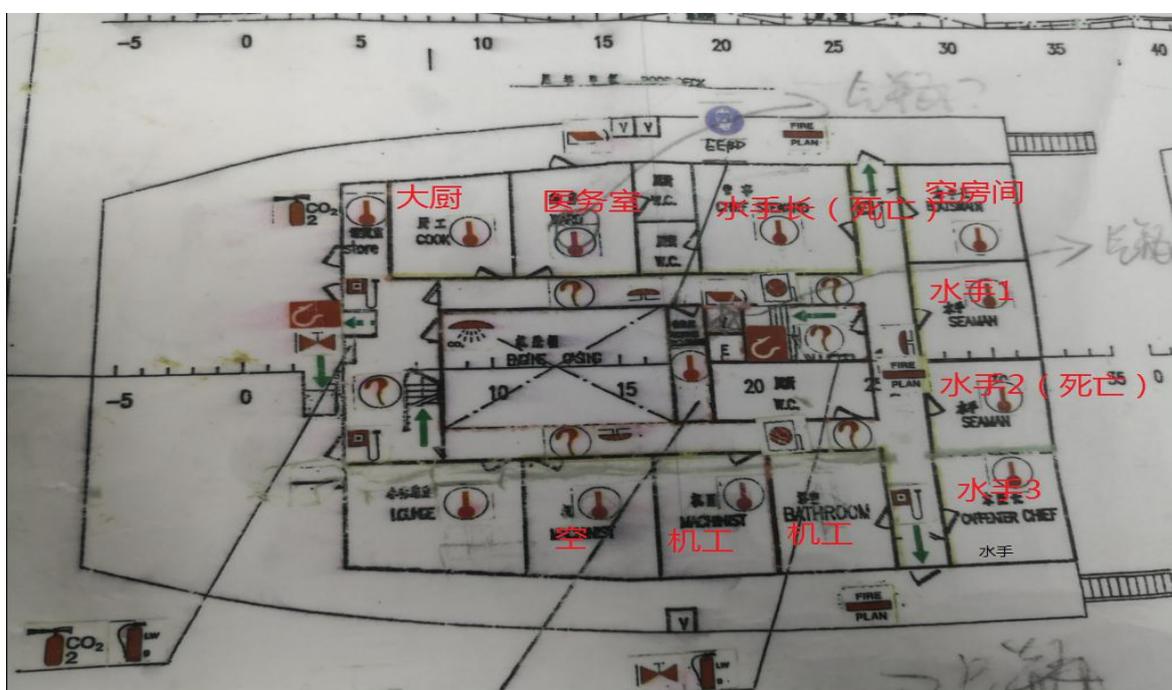
主甲板二层：水手长、3名水手、2名机工、大厨（见图）

图 3：生活区二层人员房间分布情况

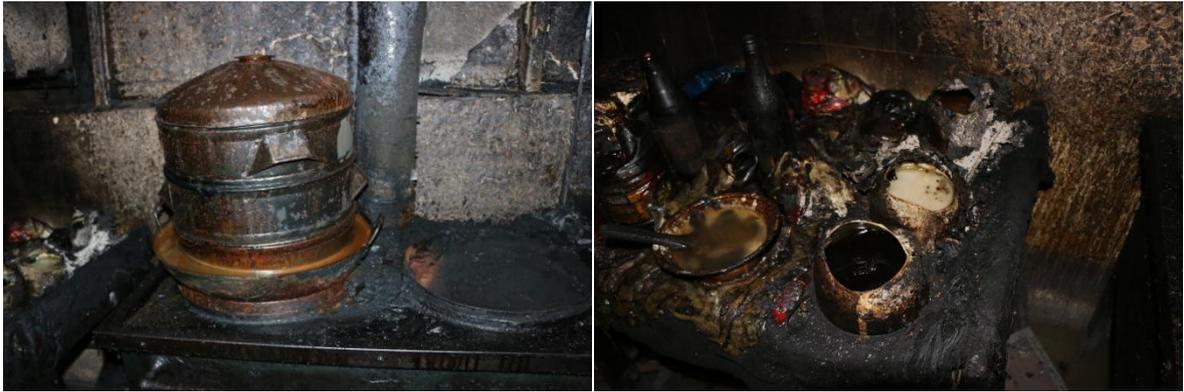
两个明火灶头中有一个已损坏不用，在用的灶头因油嘴工况不稳定，偶尔会爆燃，前任三管轮曾帮助大厨进行油嘴清洁和修理。3月24日更换三管轮后，油嘴未修理过。4月1日事故发生时，灶头上正在用大火蒸发糕。

灶头正对面墙面原为不锈钢材质，墙面上产生油垢后，船员不对其除油垢清洁，而在油垢上涂油漆，保持外观美观，久而久之，墙面上堆积起很厚的油垢油漆混合涂层。

4月1日事故发生时，厨房间灶头附近放置如下物品：1. 四个塑料容器（5升油壶从中间剪开后，保留下半部分），容器内装有盐糖味精等调味料；2. 容器下方垫有干的抹布；3. 两个不锈钢盆内装满食用油。

图 4：厨房间失火后物品陈列图

厨房间燃油灶头油嘴供应柴油不均衡产生爆燃，引燃灶头附近的排烟管表面油垢，随后引燃墙面的油漆油垢混合涂层等易燃物，随后引发大面积的表面过火燃烧，形成浓烟蔓延至二层以上的生活区。

1) “盛泰”轮厨房间正对明火灶头的墙面上使用油漆掩盖油垢，形成了距离明火很近的大面积易燃物。

1. 对公司所有管理的船舶进行消防隐患排查，发现有不安全因素的，应立即整改。做好油灶周围的防火安全措施，防止油灶

在使用过程中因爆燃引发火灾，对存在安全隐患的油灶进行改造。严格查处随意关闭全船报警系统、防火门不关闭等行为，发现有类似安全隐患存在的船舶，应追究相关人员责任。

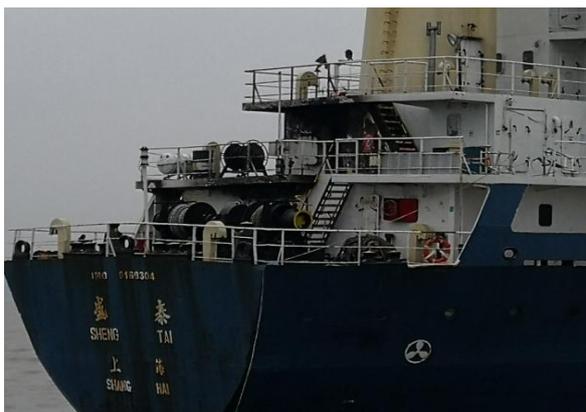
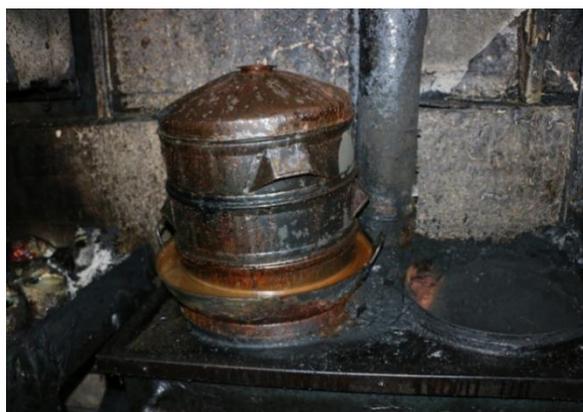
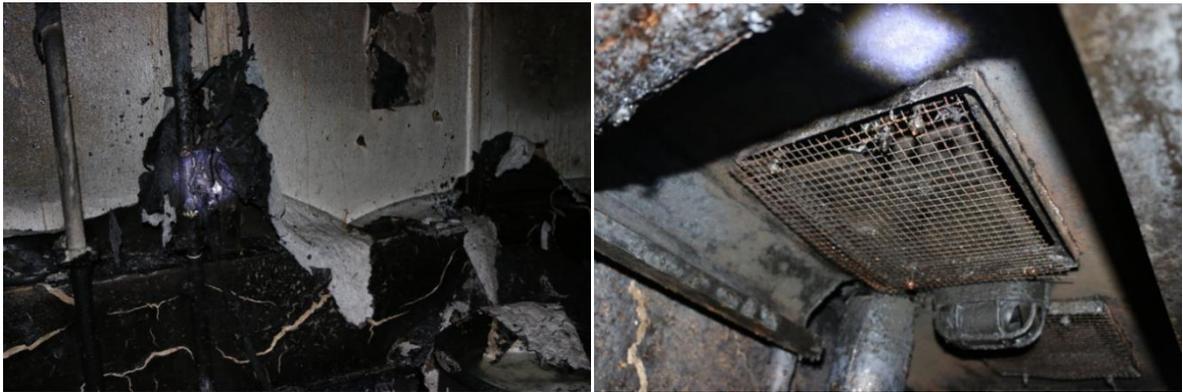
“盛泰”轮生活区主甲板以上一层生活区大面积过火；二层生活区医务室过火、其余舱室受浓烟影响表面受损；三层轻微受损；船上 2 名船员死亡。

图 5：“盛泰”轮火灾现场
