上海“7·15”“顺强 2”轮与“永安轮”轮 碰撞事故调查报告

一、事故简况及调查情况

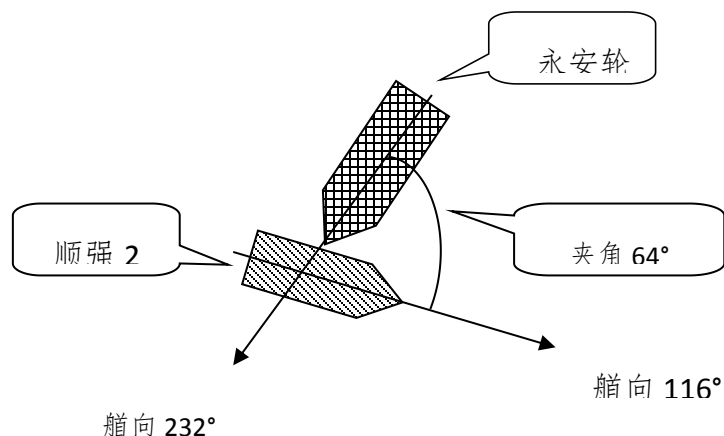
图 4：碰撞角度示意图

根据现场勘查记录、VTS 监控录像、AIS 航行数据记录、MADAS 数据分析，以及事故船船员陈述等证据，“永安轮”轮船首与“顺强 2”轮左舷 NO.2 舱后部发生碰撞。碰撞时，“永安轮”轮船艏向 232°，“顺强 2”轮船艏向 116°，碰撞角度约 64 度(取锐角)。

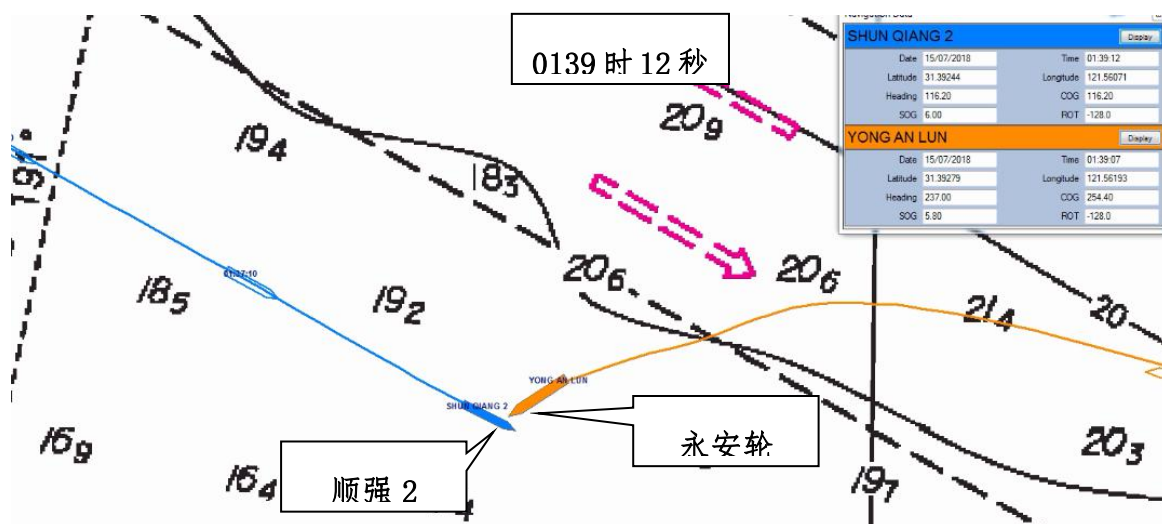
图 10: 0139 时 12 秒 MADAS 船位示意图

约 0139 时 12 秒，“顺强 2”轮左舷 NO.2 舱后部与“永安轮”轮船首左侧碰撞，碰撞角度约 64°。

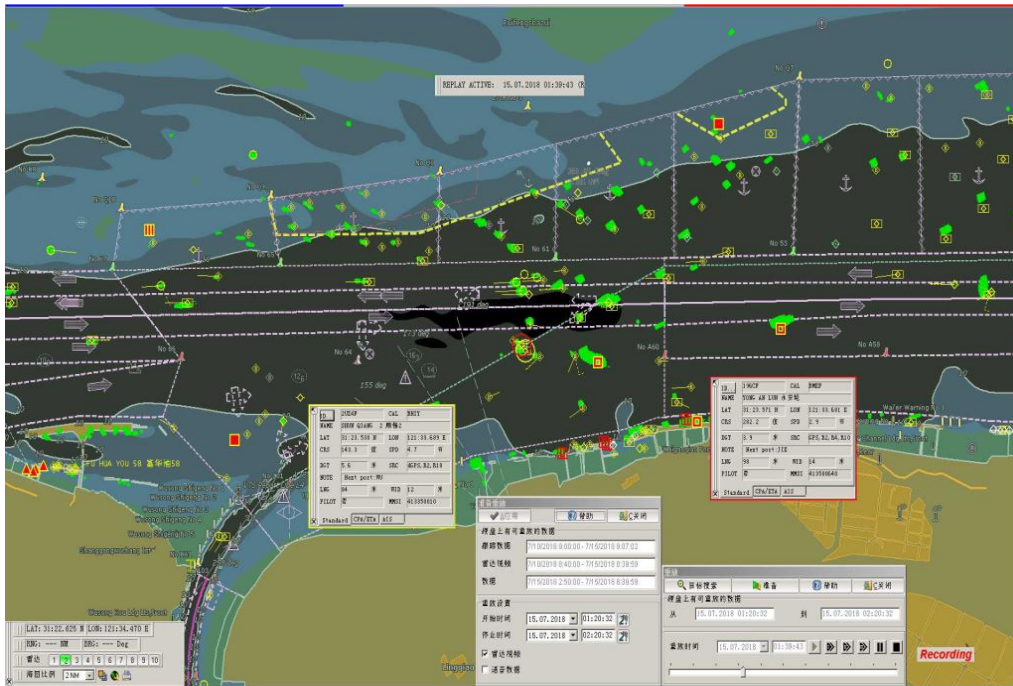
图 16: 0139 时 40 秒 VTS 船位示意图

约 0139 时 12 秒，“永安轮”轮船首左侧碰撞“顺强 2”轮左舷 NO.2 舱后部，碰撞角度约 53°。

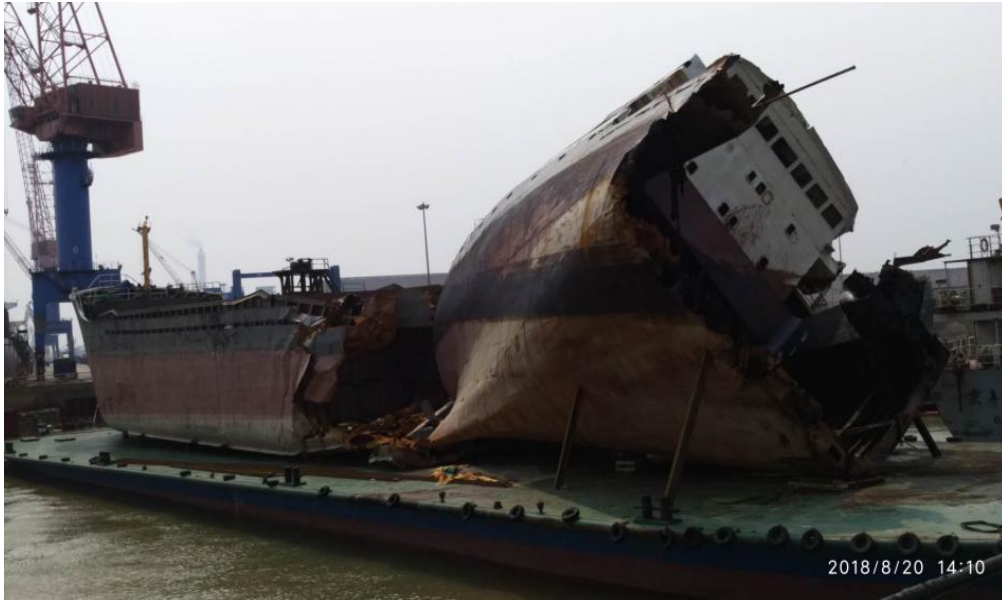
图 17：“顺强 2”轮损害情况

“顺强 2”轮左舷 FR50 舷侧板被完全撕开，破口从底边舱延伸至顶边舱，直径约 3.5 米；顶边舱严重凹陷变形。

船舶沉没全损。舱内 322 件卷钢被打捞出水，合计 2871.0 吨。

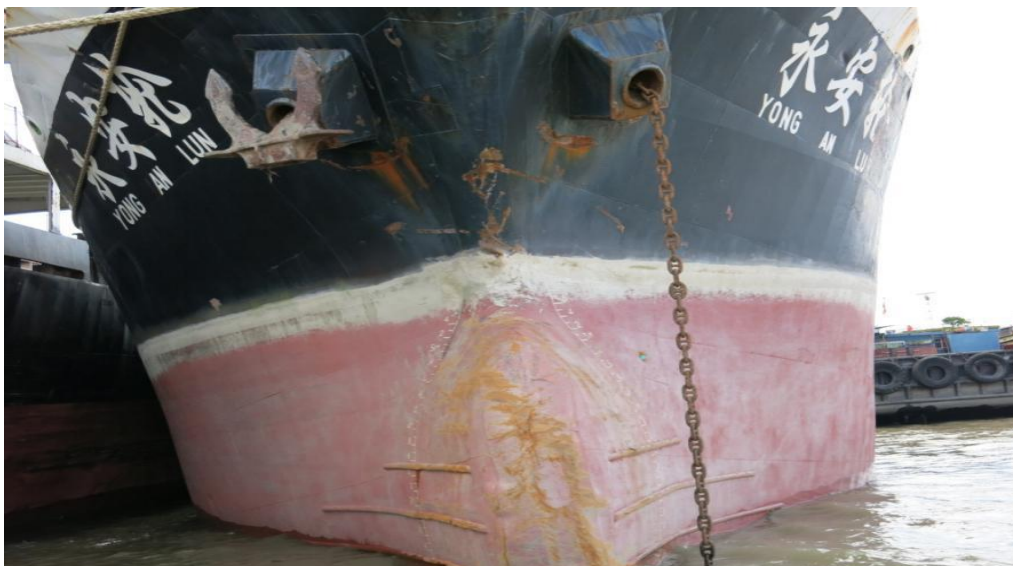
图 18：“永安轮”轮损害情况

“永安轮”轮球鼻艏吃水线 5.9 米处明显凹陷变形且内部骨架相应变形，艏尖舱吃水线 6.2 米艏柱板偏右出现 50mm×10mm 裂缝。
