上海 宝钢原料码头 “5·20” “正和 58” 轮擦碰 “海洋公爵” 轮事故 调查报告

“05·20” 事故调查组

MAIR010008201904

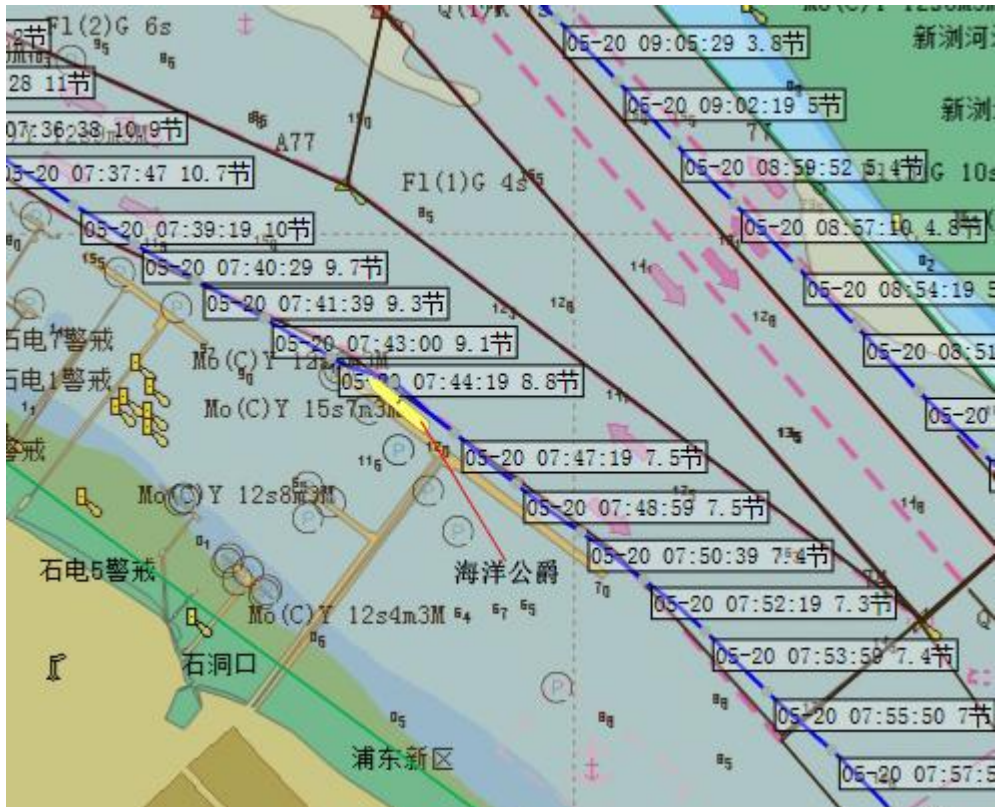
图 5：碰撞示意图

0745 时左右，与“海洋公爵”轮发生碰撞，此时船速

5 月 20 日 0745 时，“正和 58”轮擦碰该轮，碰撞时船上大约有 9 万吨铁矿粉；

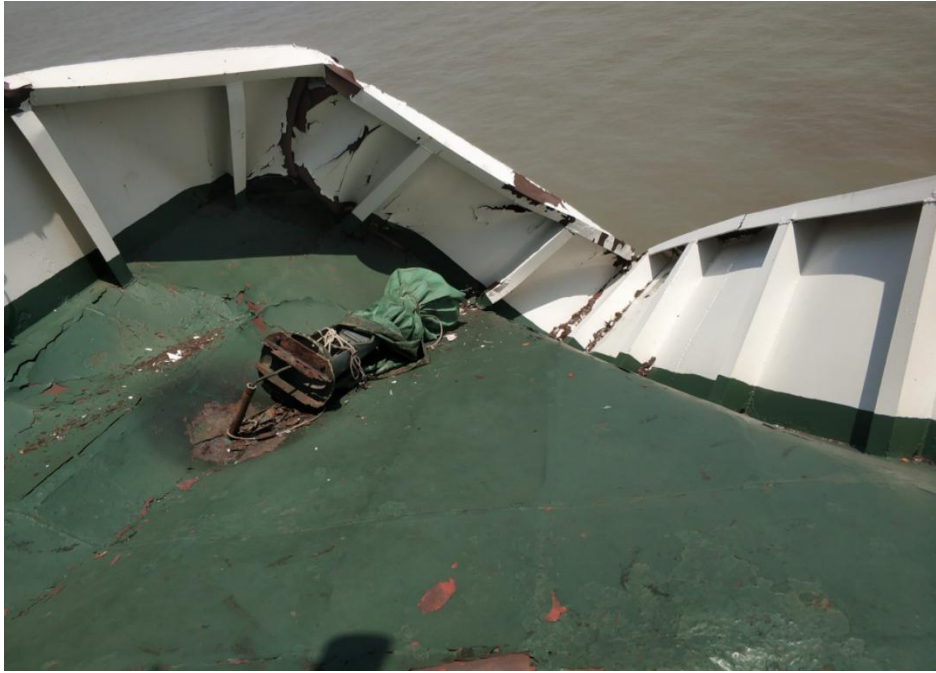
事故造成“正和58”轮驾驶室右舷右翼甲板塌陷及四楼船长和二副房间卫生间舱壁局部变形。

图 6：“正和 58”轮翼甲板损坏情况

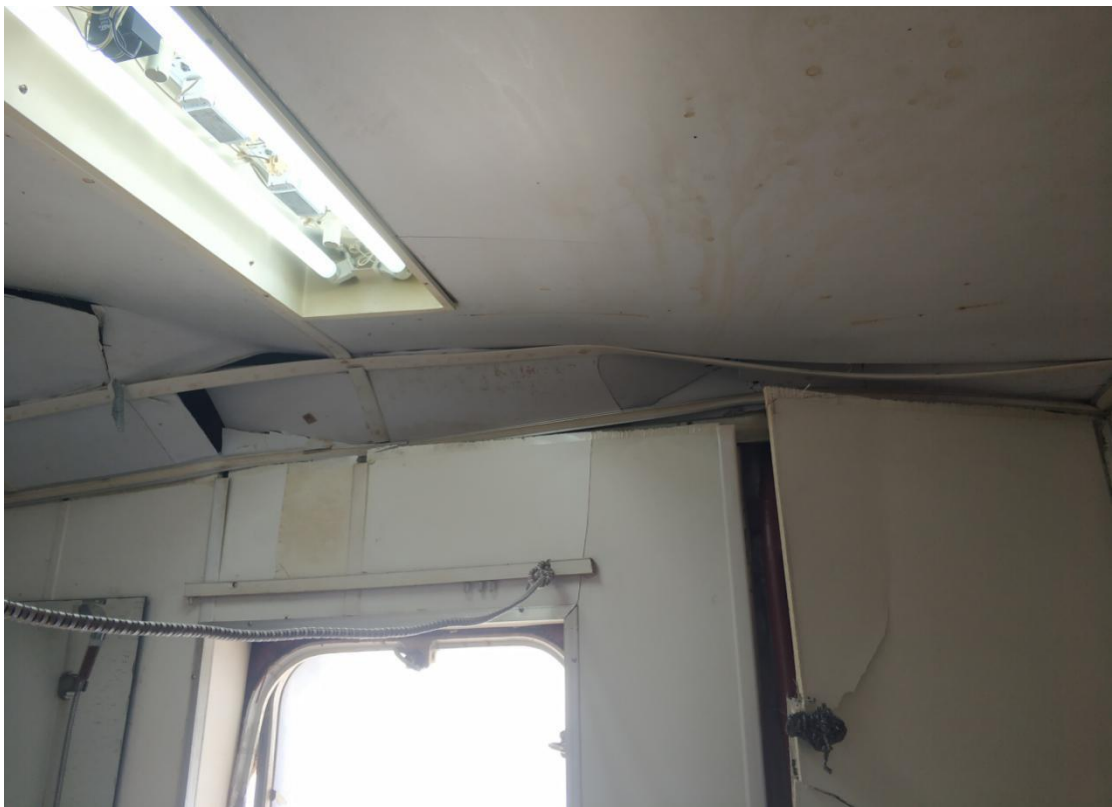
图 7：“正和 58”轮房间损坏情况

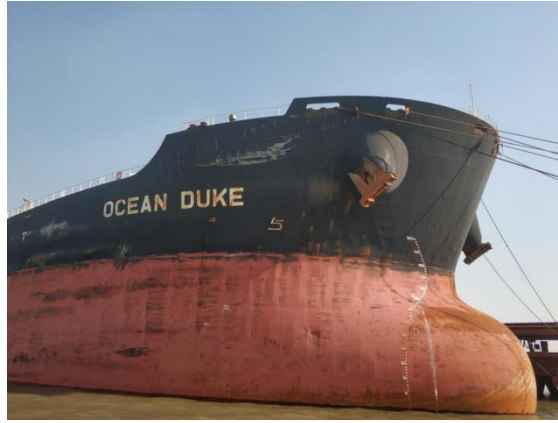
事故造成“海洋公爵”轮船艏右舷储物间外板 308#-313# 肋位艏楼甲板下 2 米处外板，一 80cm×20cm 裂口，5 根肋骨受损，外板一 6m×40cm 凹陷。

图 8：“海洋公爵”轮外板损坏情况
