上海“3·9”“兴航海 68”轮自沉事故调查

报告

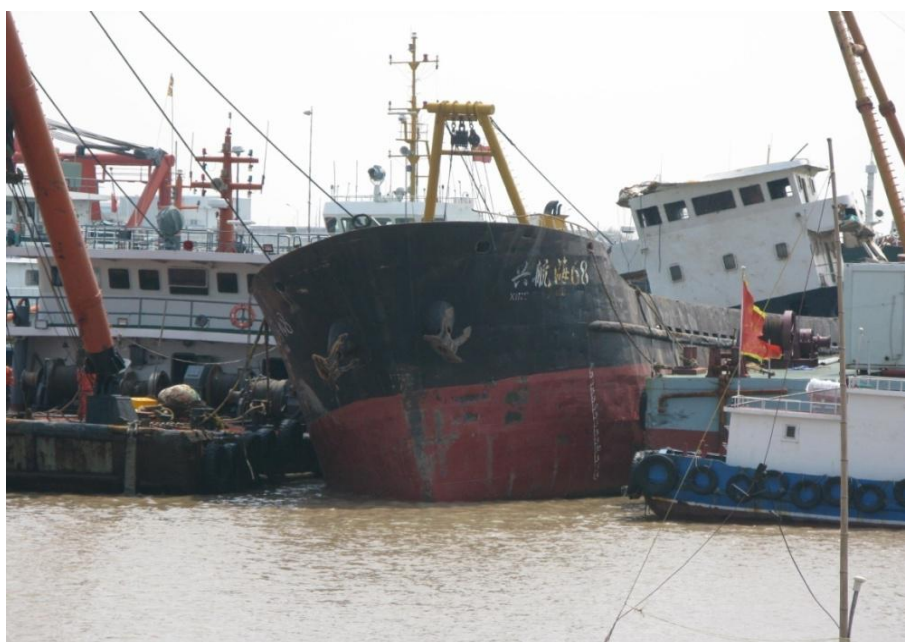
图 1：打捞起浮的“兴航海 68”轮

上海 SN 打捞疏浚有限公司潜水员对“兴航海 68”轮沉船进行了水下探摸：沉船艏向偏西南方向，呈艏倾状态，船体右倾约 35°；右舷甲板走道已陷入淤泥中，部分舱盖散落在沉船外，货舱盖上有帆布覆盖，帆布已破裂，舱内卷钢集中在船舶货舱右侧。

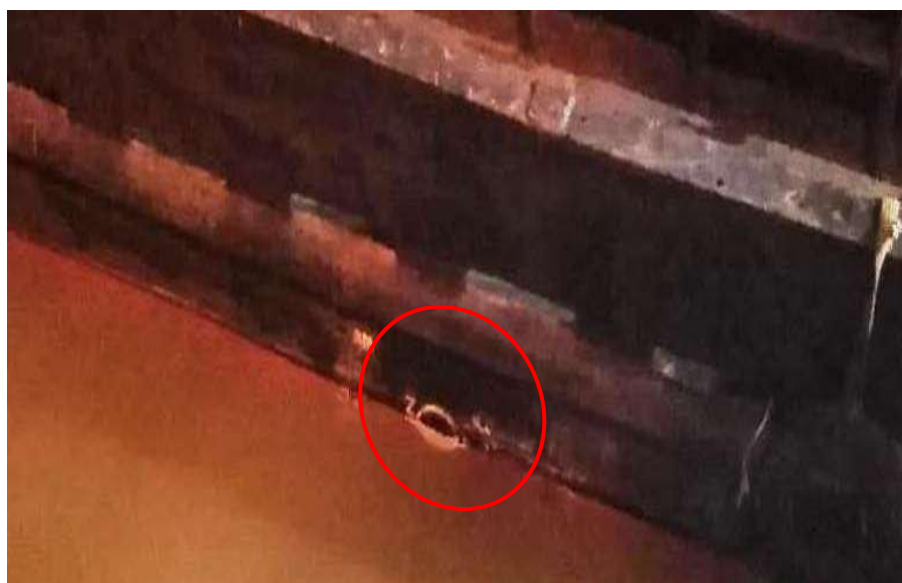
“兴航海 68”轮载货情况说明显示：该轮于 2020 年 3 月 8 日 1600 时靠泊张家港 GS 码头 9 号泊位装货作业，并于 2240 时结束，期间共装冷轧卷钢 48 卷，共计 1102.55 吨。该轮所有卷钢均为横向装载，卷与卷之间用三角木及长垫木进行固定，装货完成后该轮进行了封舱。离泊前，码头工人实测该轮干舷 810mm 并拍照备查。

据船长陈述：“兴航海 68”轮于 2020 年 3 月 8 日 2300 时左右开航，拟驶往温州乐清。开航前，货舱盖上加盖了 2 层帆布，帆布经绑扎固定。船中两舷载重线标志（俗称保险圈）未被浸没。

图 3：“兴航海 68”轮完货后载重线情况（码头方提供）

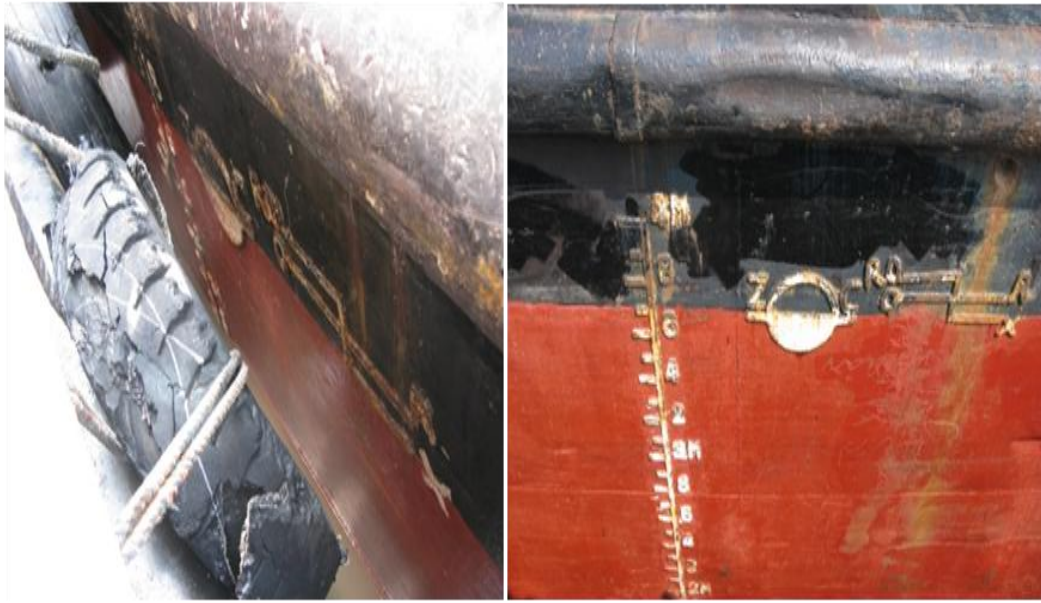
2020 年 4 月 1 日，调查人员对“兴航海 68”沉船进行现场勘验，载重线标志未见改动痕迹，实测该轮两舷干舷均为 810mm，符合载重线证书核定的夏季干舷高度。

图 4：“兴航海 68”轮左右舷干舷高度

综上，“兴航海 68”轮共装载卷钢 48 卷，共计 1102.55 吨，离开码头时其实测干舷为 810mm，未超出该轮核定夏季干舷。

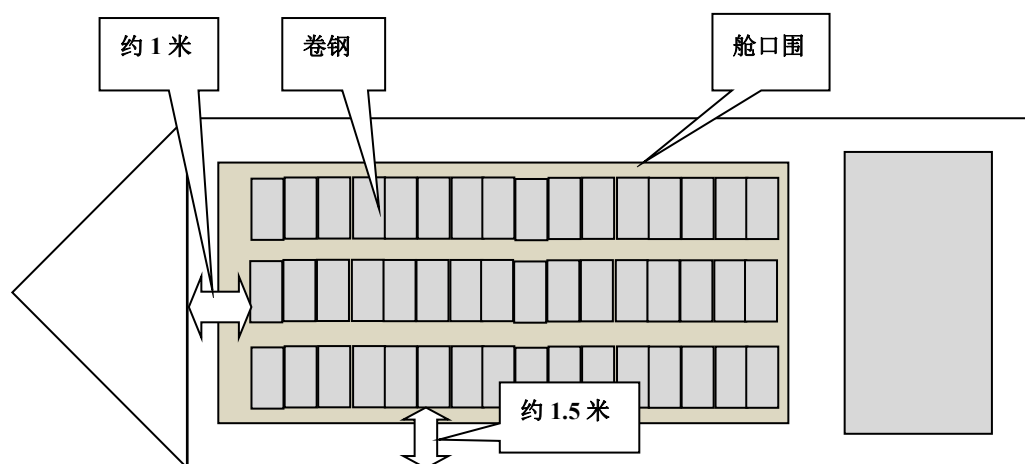
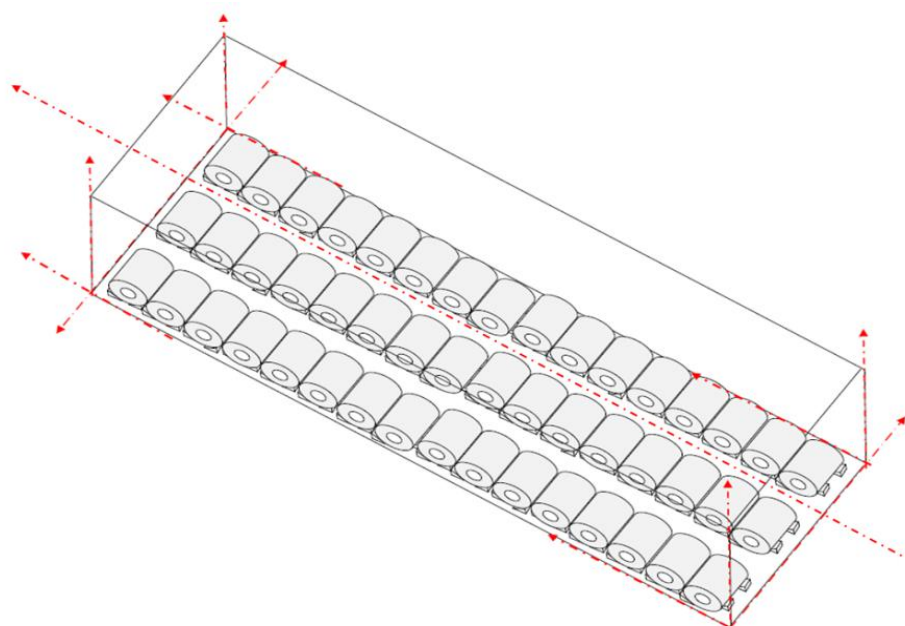
“兴航海 68”轮本航次共装 48 个卷钢，每个卷钢宽约 1.5 米，直径约 1.7 米。装货前船方先将货舱资料发送给码头方，码头方根据货舱资料确定装载方式，制定配载图，并按照配载图装货。码头方负责装货，货物落舱、摆放、垫木安放均由码头工人操作，大副在舱内协助装货。货物装载 3 列，每列 16 个卷钢，列间间隙约 0.8 米，卷钢与两侧舱壁间距均约 1.5 米，卷钢轴向与船舶首尾线垂直，每列卷钢紧挨，货舱的船首部位卷钢与舱壁

间距约 1 米，货舱后部卷钢与舱壁基本无间距，每个卷钢两侧各用 2 个三角形垫木固定，无其他系固绑扎措施；装货后由船员封舱，离泊前由码头工作人员测量干舷并拍照。

图 5：“兴航海 68”轮装载草图

“兴航海 68”轮所装卷钢轴线与船舶首尾线垂直，三列卷钢间有 0.8 米横向间隙，但未采取设置横向衬垫或横向支撑等方法消除间隙；同列卷钢之间仅用三角形垫木固定，未使用铁链或钢带进行纵向绑扎。

（四）船长应熟悉货物特性和装载要求，制定装货计划，值班驾驶员和码头装货负责人要严格执行，保证货物积载满足要求；应加强航行中对货物的管理，对货物的系固状态进行定期检查，必要时对系固索具进行紧固。

（五）建议 500 总吨以下国内航行海船从事钢材运输时参照《国内航行船舶货物系固手册编写指南》要求制定相关操作手册，船员按照操作手册的要求对装载货物绑扎和系固。

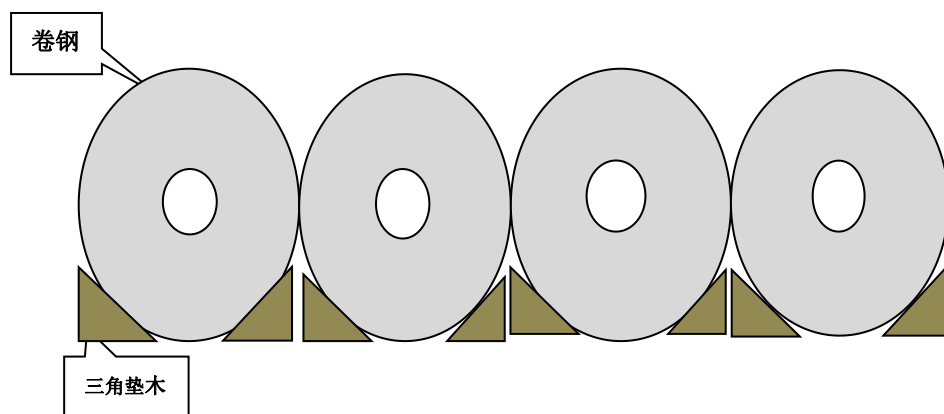
图 6：“兴航海 68”轮装载卷钢衬垫示意图

3 列，每列 16 个，卷钢轴向与首尾线垂直。卷钢各列之间间隙约 0.8 米，与两侧舱壁间距均约 1.5 米。该轮在间隙处未采取设置横向支撑和衬垫等措施消除卷钢横向间隙，未使用铁链或钢带进行纵向绑扎，卷钢之间仅使用三角形垫木纵向固定。

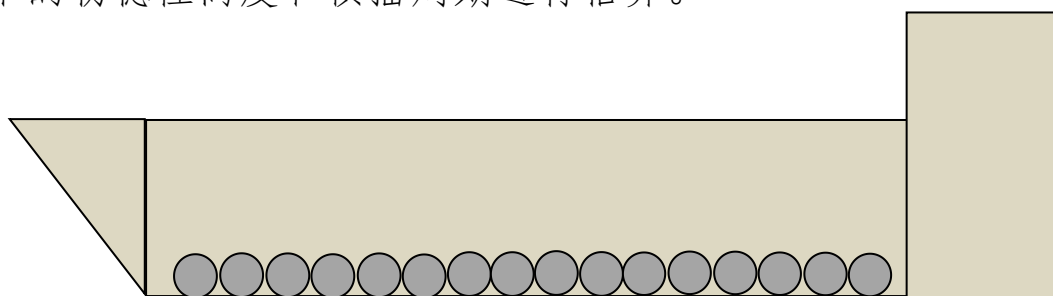
图 7：“兴航海 68”轮配载情况草图

经计算，本航次该轮的重心距基线高度 $KG = \frac{\sum P_i \times Z_i}{\Delta} = 1.722$ 米，查得该轮吃水为 3.7 米时的稳心距基线高度 $KM=3.795$ 米，该轮 $GM=KM-KG=3.795-1.722=2.073$ 米。

综上，该轮初稳性高度满足规范要求。

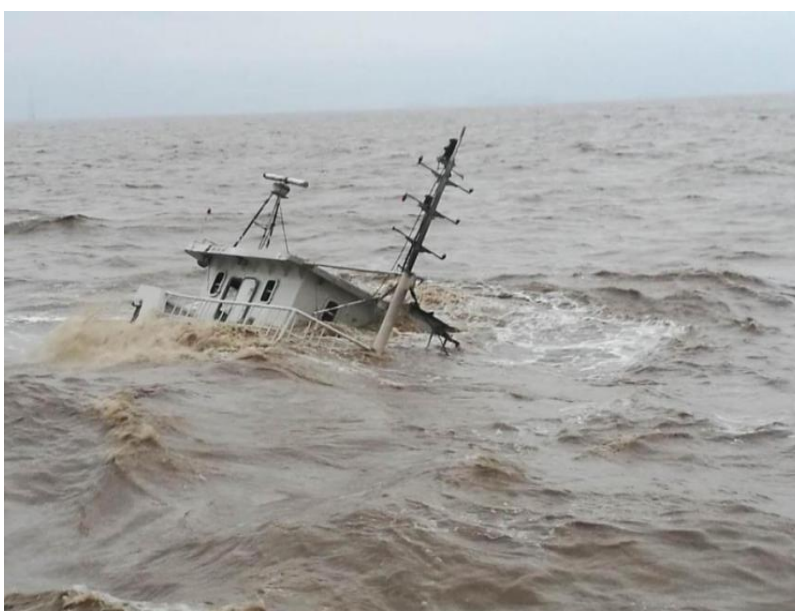
图 8：“兴航海 68”轮沉没照片

事故发生时，事故水域西北风达8级，“兴航海68”轮自北向南航行，其右舷正横后受风浪。该轮航行至事故水域附近时，产生横摇和纵摇，造成货舱内卷钢移位，船体发生横倾，货舱进水，导致储备浮力丧失后沉没。
