MAIR010010201501

# 上海“01.05”“大新 66”轮与“国良 96”轮碰撞事故调查报告

洋山港海事局

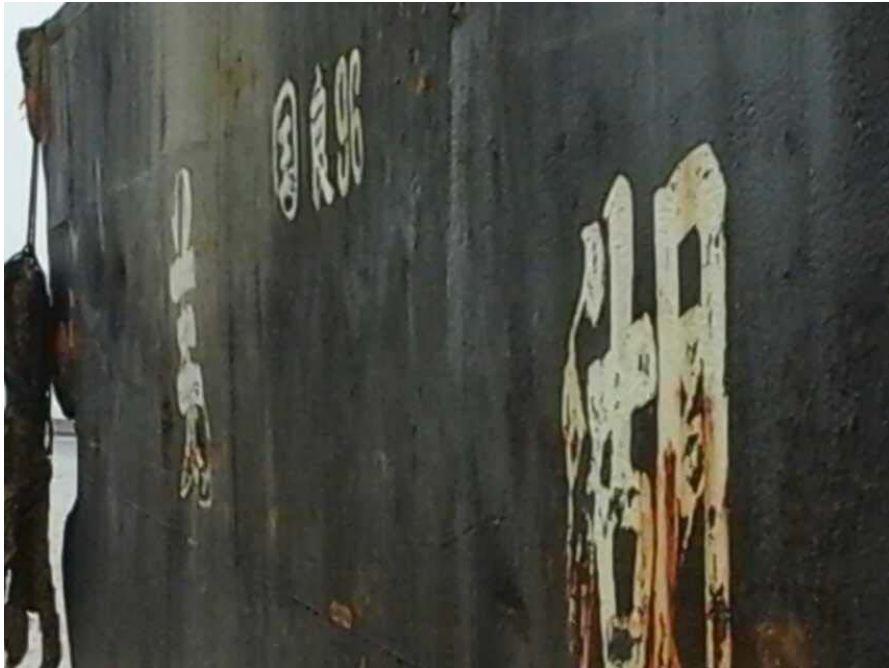
事故航次“国良 96”轮（事发时 AIS 显示船名为“浙嵊 97301”，后经查实事故船船名为“国良 96”，该轮使用了“浙嵊 97301”的 AIS 并且没有更改船名，导致 AIS 显示的船名为“浙嵊 97301”）自大瞿山驶往上海三甲港，装载 1360 吨石粉，开航前后吃水 3/3.4 米，1

图 4：打捞起浮后拍摄的“国良 96”轮船名照片

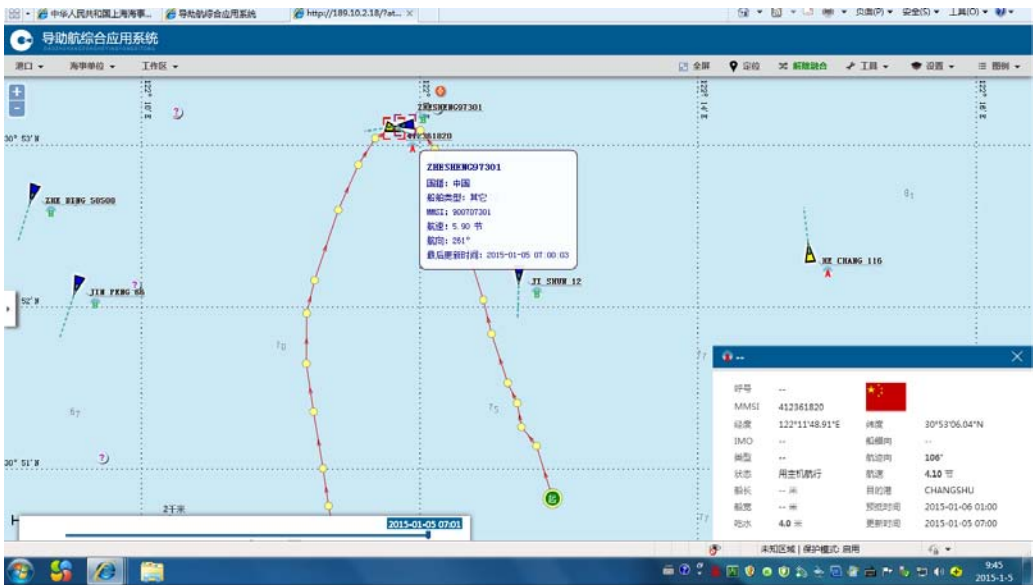
图 5：两船 AIS 碰撞轨迹图（1）

约 0704 时，两船发生碰撞，“大新 66”轮船首向约 130°，“国良 96”轮船首向约 200°“大新 66”轮船头左侧成约 70°-80°角与“国良 96”轮右舷中前部碰撞，碰撞发生后，两船并拢。

约 0704 时，两船发生碰撞，“大新 66” 轮船首左侧与“国良 96” 轮右舷大舱前部、全船的前 1/3 处发生碰撞，同时了头管事也看到“大新 66” 轮，碰撞发生后，船长立即拉响警铃，并跑到生活区通知船员逃生，船上七名船员陆续攀爬到“大新 66” 轮船上，两船逐渐分开，厨工未及时逃生到“大新 66” 轮上，两船船员分别向该厨工扔救生圈、救生衣，该厨工接到了救生圈，此时“国良 96” 轮发生了侧翻，随即沉没。沉没位置 30° 53' .016N/122° 11' .720E 处附近。
