# 闵行“1.23”“津阳1998”轮人员伤亡事故 调查报告

2015年1月23日0237时，芜湖籍干货船“津阳1998”轮在靠泊中石化波洋船舶燃料有限公司吴泾水上加油站（以下简称加油站）过程中发生人员伤亡事故。事故导致“津阳1998”轮一带缆人员左小腿断裂，构成水上交通一般等级事故。

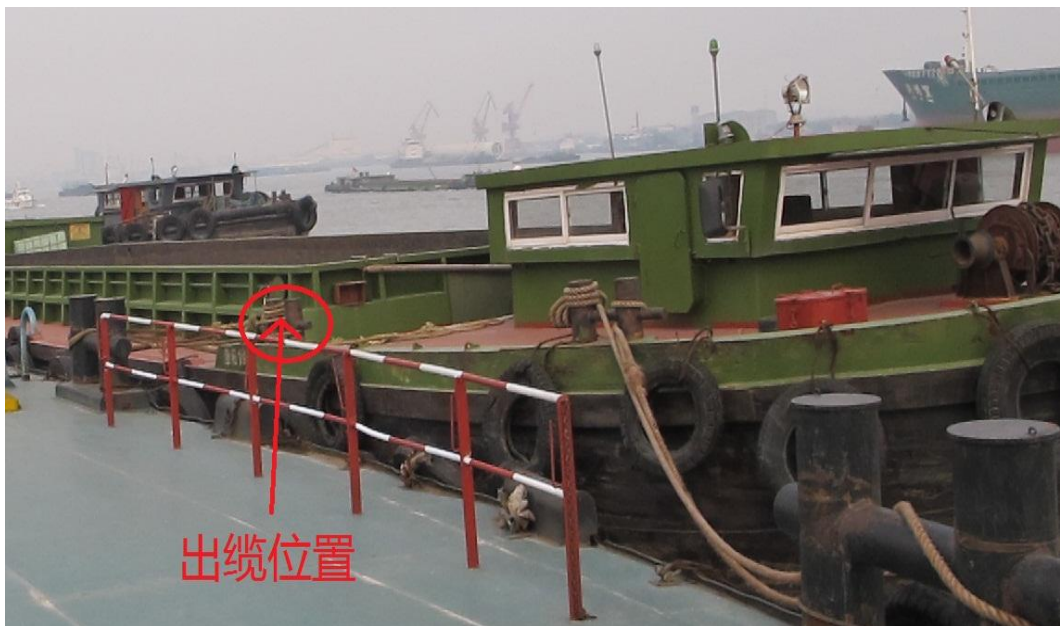
“津阳1998”轮总长44.8米，前驾驶，尾机型，加油口在机舱位置，该船主甲板两侧前、舢、后均有缆桩，事发时使用的是右侧前部第二个缆桩，该缆桩通常用于带艏倒缆。

事故发生在“津阳1998”轮右舷前部主甲板第二个缆桩处。

1. 通过现场勘验，在“津阳1998”轮右舷前部主甲板第二个缆桩处有大量血迹。

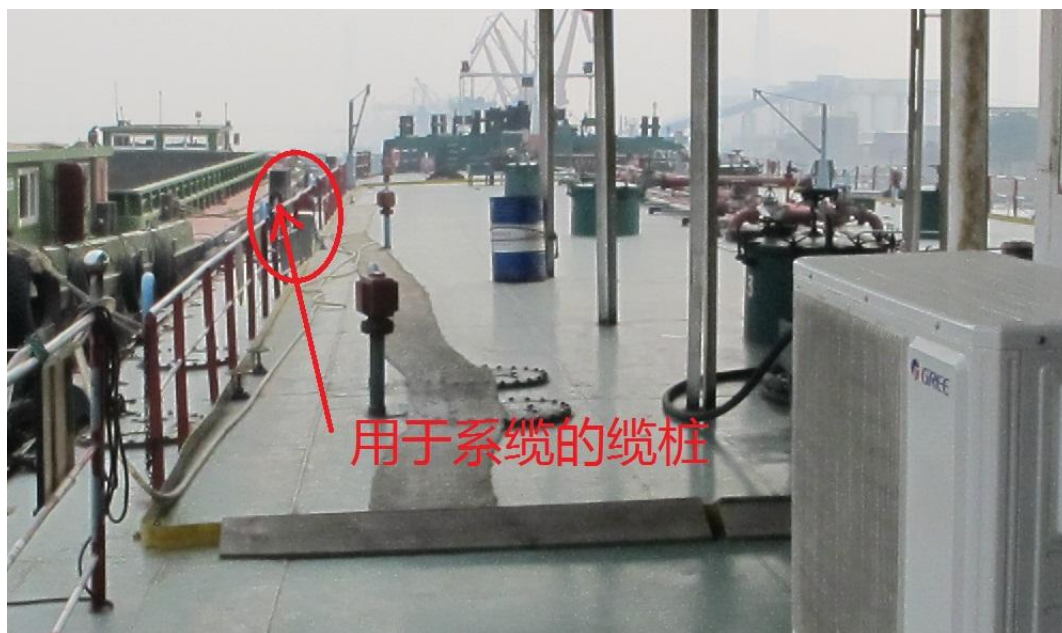
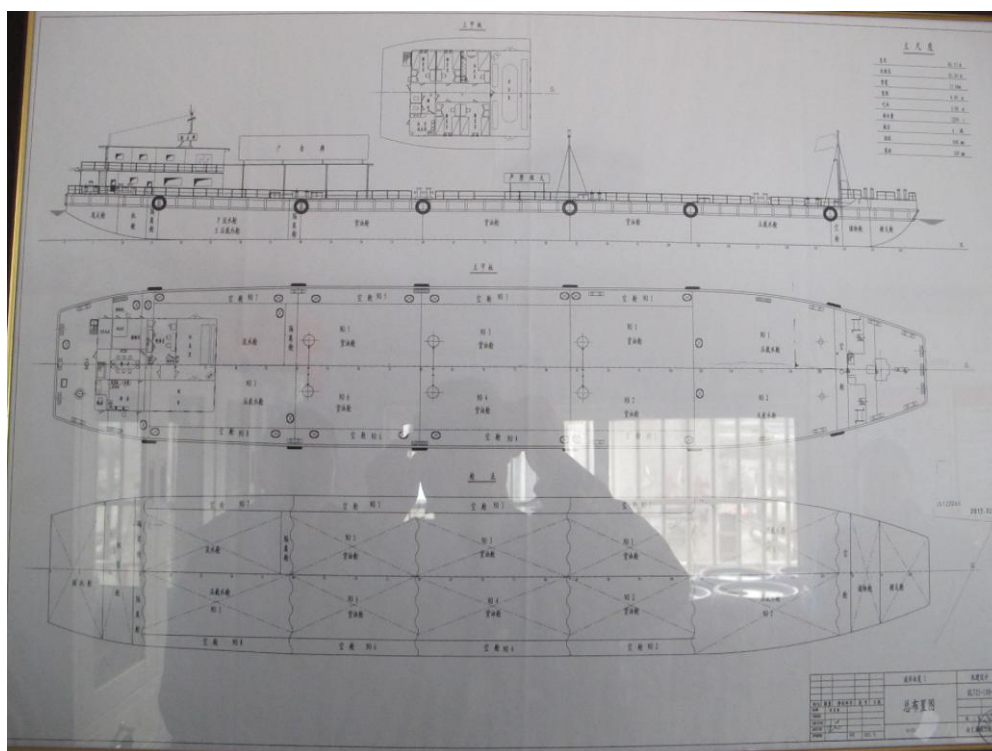
该加油站是由一条长86米的泵船改建，固定停泊在黄浦江浦西侧。该船左舷前、舢、后各有多个缆桩供他船带缆靠泊加油，供油管位于其中后部。
