# 上海“6.30”“KOH0 ANGEL”轮与“TONG RUN 7”轮碰撞事故调查报告

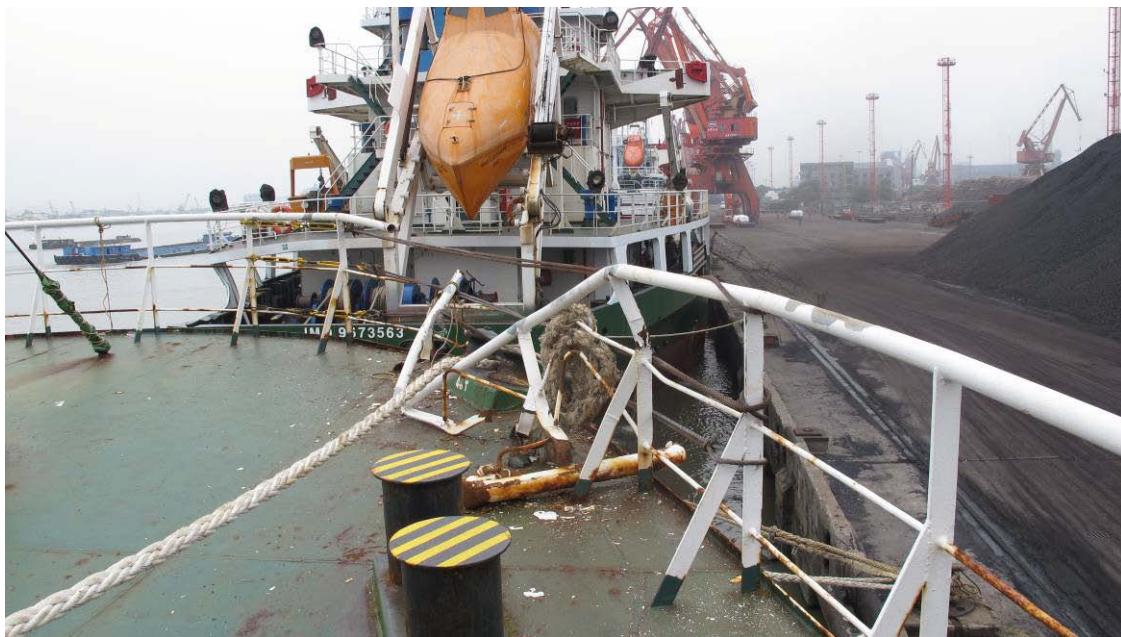
(一)“ KOHO ANGEL ” 轮首楼右舷栏杆断裂约 3 米。

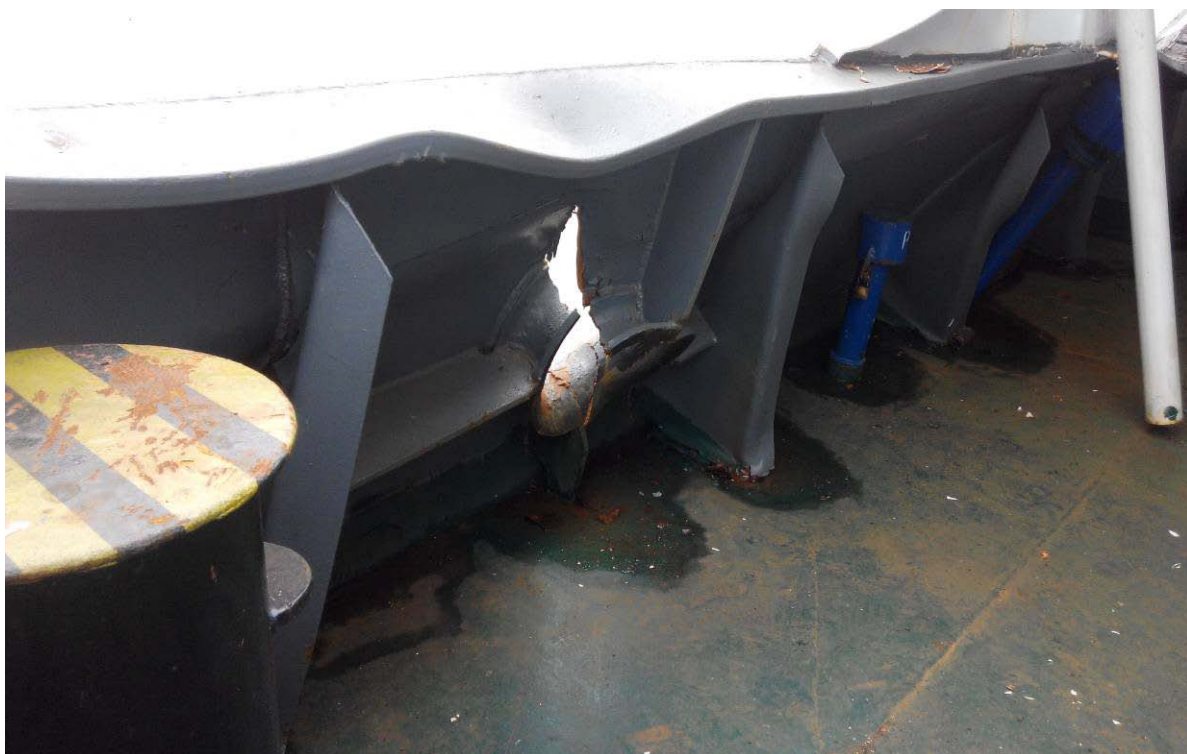
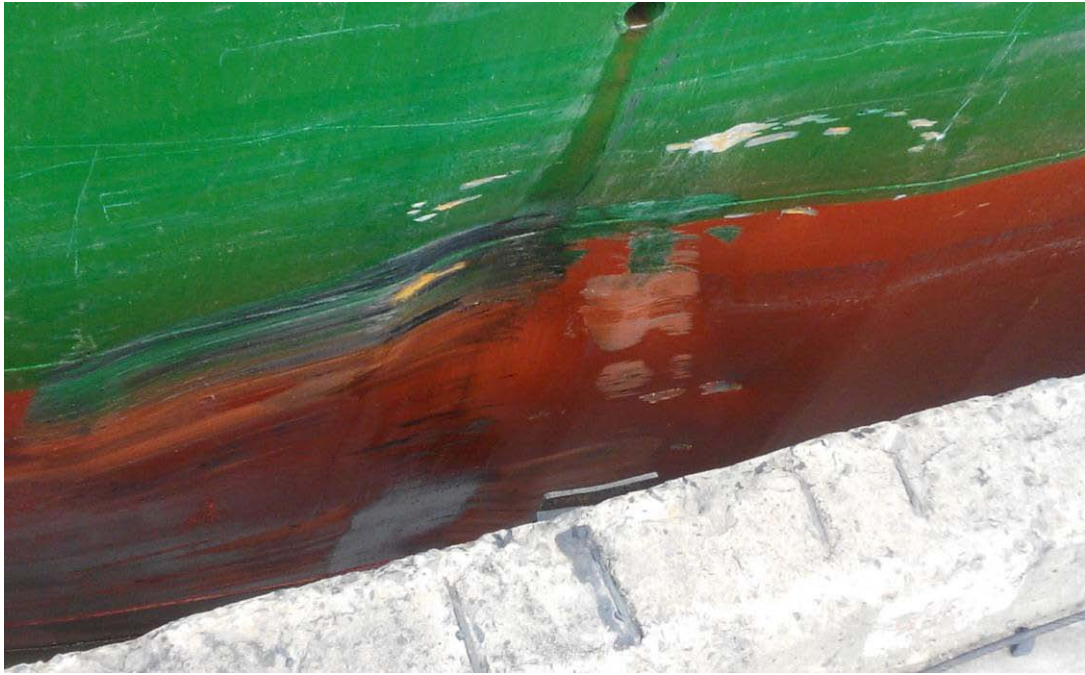
(二)“ TONG RUN 7 ” 轮左舷生活区附近舷墙倒塌长约 7-8 米。  
右舷中部水线处船壳轻微凹陷约 0.5\*0.5 米。

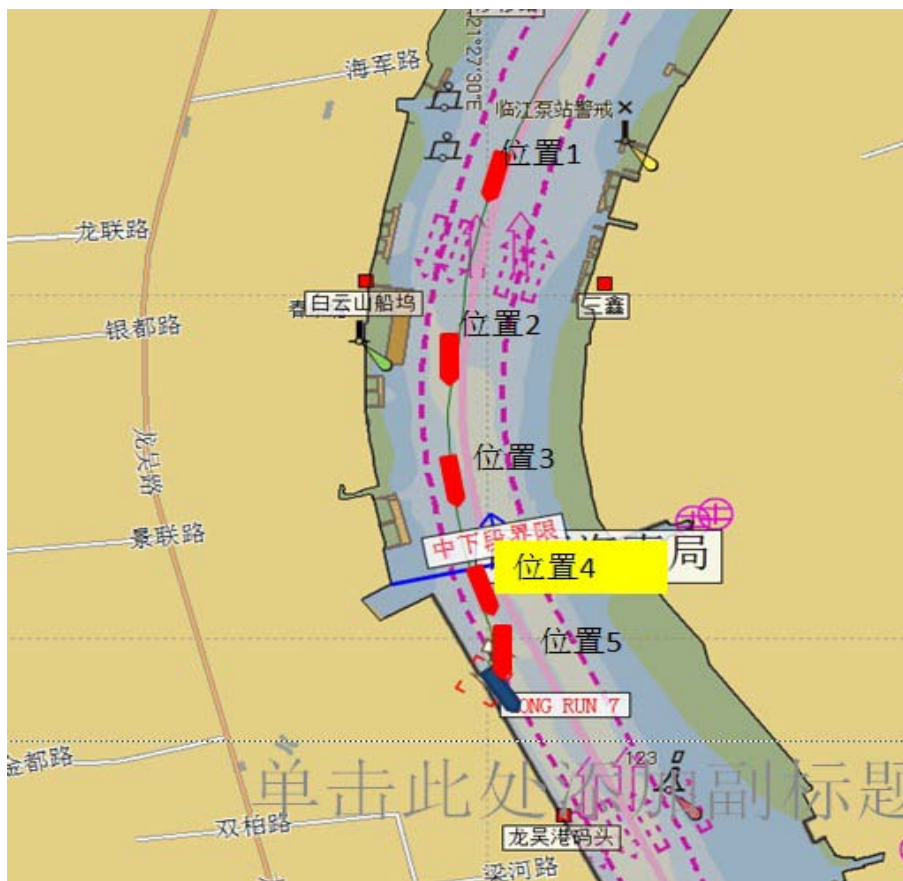
附事故经过示意图：

杨浦大桥，1350时在新黄浦水域拖轮“海港26”开始伴航，但没有带缆。1529时过徐浦大桥，另有值班驾驶员二副和值班水手，大副在船首瞭望。沿进口航道航行，航速约5节，航向与航道平行，其后有一条重载内河船跟随航行，航速基本相同。1540时距离泊位约1海里，船位逐步右黄浦江浦西靠拢以便靠泊，航向约180度，有几条内河船位于其右前要求穿越“KOH0 ANGEL”轮船首，未得到同意后又要求“KOH0 ANGEL”轮加速与后船拉开距离以便过船尾，“KOH0 ANGEL”轮即加速（full ahead）至6.3节，两分钟后距离泊位约200-300米，开始减速至最慢车，并用左满舵调整首向至于码头平行，横距50-60米，与靠泊船外侧约30米左右横距，随后停车，水手离开驾驶台到甲板准备带缆。1545时距离泊位100米时余速4.7节，为控制余速开始倒车、车钟为SLOW ASTERN、HALF ASTERN。1546时船首与靠泊在3号泊位的“TONG RUN 7”轮的船尾相距约20米，发现船头持续右转，估计因横距不够，有碰撞危险，即令抛左锚，但没有拉住船头，船首继续右偏，随即采取左满舵+DEAD SLOW AHEAD,首侧推半速向左的措施，但过约一分钟发现船头没有减缓右转趋势，再令抛抛双锚，全速倒车，但未能完全把船停住，船舶继续前冲，船首继续右转，1547时船首右侧与“TONG RUN 7”左舷后部舷墙发生碰撞，碰撞时余速约2节。

该轮在进入泊位前为让清他船使用了2分钟的全速导致在距离泊位约200-300米时仍然有6节左右的船速, 然后才开始减速, 在距离100余米时还有4节多余速, 过快的余速导致该轮无法安全切入泊位。该轮在靠泊时对余速的控制上存在严重过失。这是导致本次事故发生的主要原因。

该轮在距离泊位100多米时剩余4节多余速，在判断无法正常靠泊时采用拉开与码头停泊船的横距，在泊位外先控制余速再靠泊的方法是合理的，但对倒车引起船头右转的偏向力估计不足，在倒车前没有采取左舵，首侧推向左等措施来抵消倒车偏向力。另外该轮抛左锚的时机过晚，当左锚抛下时船首距离前船仅25米左右，出链2节水面，显然锚链几乎处于垂直状态，根本没法受力，没有起到拉住船首的作用。该轮为控制余速而倒车时，对车、舵、锚、侧推的使用上明显不合理，没有运用良好的船艺。这也是导致本次事故的一个重要原因。

建议上海港引航站加强对引航员的安全教育与业务培训。要求引航员上船后要充分了解船舶的操纵性能，与船方加强沟通发挥团队意

识。严格按照计划靠泊，合理有效的使用拖轮保证安全靠离泊作业的安全。
