# “沪航客 88”轮与“宁东湖 708”轮碰撞 事故初步调查报告

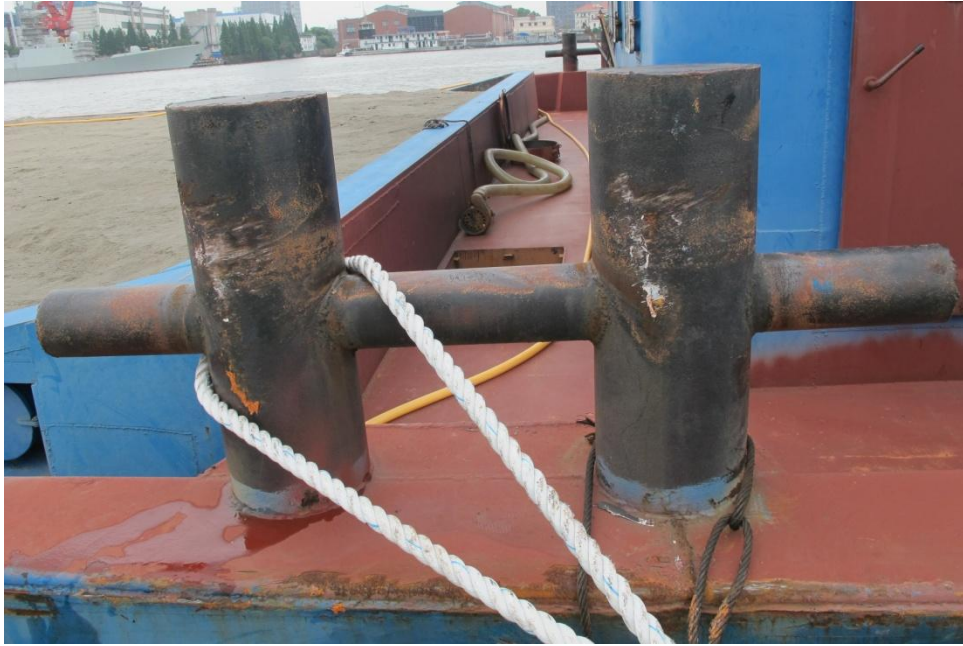
#### 1、“宁东湖 708”轮

船后部左舷驾驶室位置，缆桩轻微凹陷，无破损和泄漏。

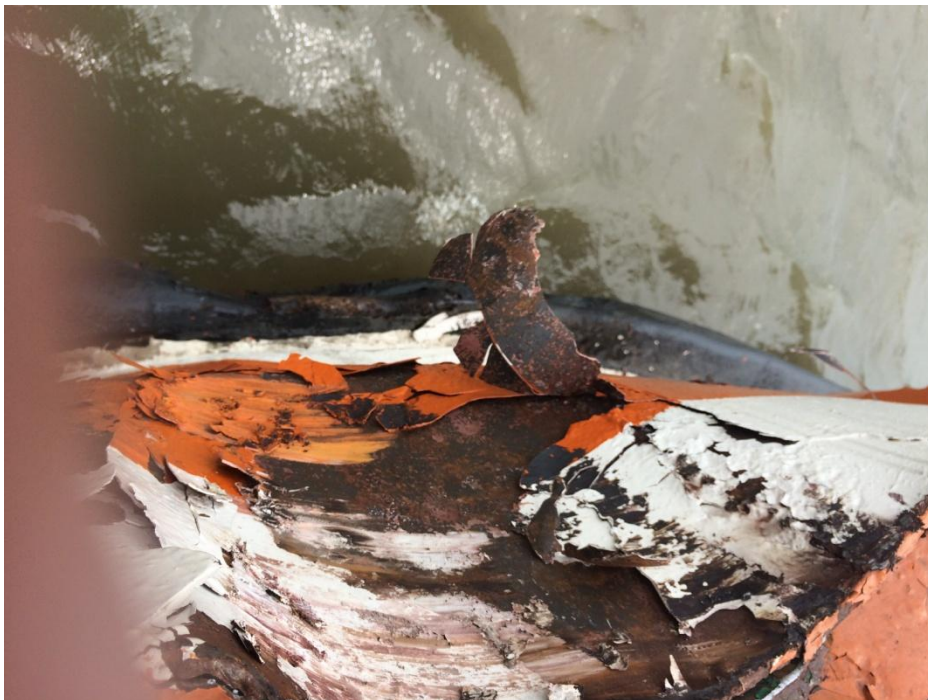
## 2、“沪航客 88” 轮

船艏中部水线以上，舷墙凹陷，所载乘客有 5 人受不同程度的轻伤。
