## **上海“4·28”“三水805”轮与“浙三渔00046”轮碰撞事故调查报告**

### **一、事故简况及调查情况**

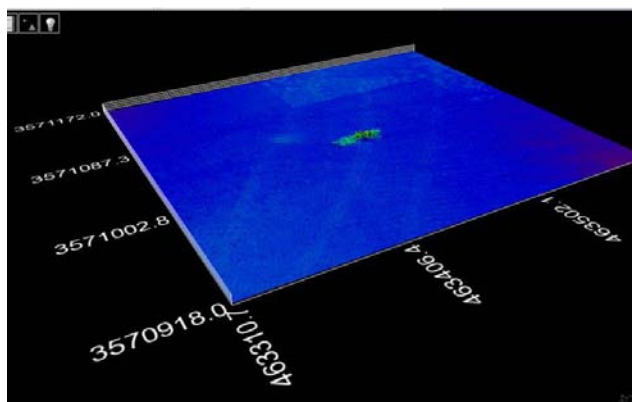
图4：沉船声纳扫测图

29日约1605时，附近渔船在155渔区（ $32^{\circ} 15.7' N$ ， $122^{\circ} 36.7' E$ 处）通过声纳扫测到疑似沉船，并发现1只救生筏和缆绳、渔具等漂浮物。经现场核实，漂浮物属“浙三渔00046”轮所有。5月1日约1038时，“海巡166”轮通过多波束和旁侧声纳在 $32^{\circ} 15.7' N$ 、 $122^{\circ} 36.7' E$ 处扫测到一长约35米、宽约8.5米的疑似沉船（见图4）。

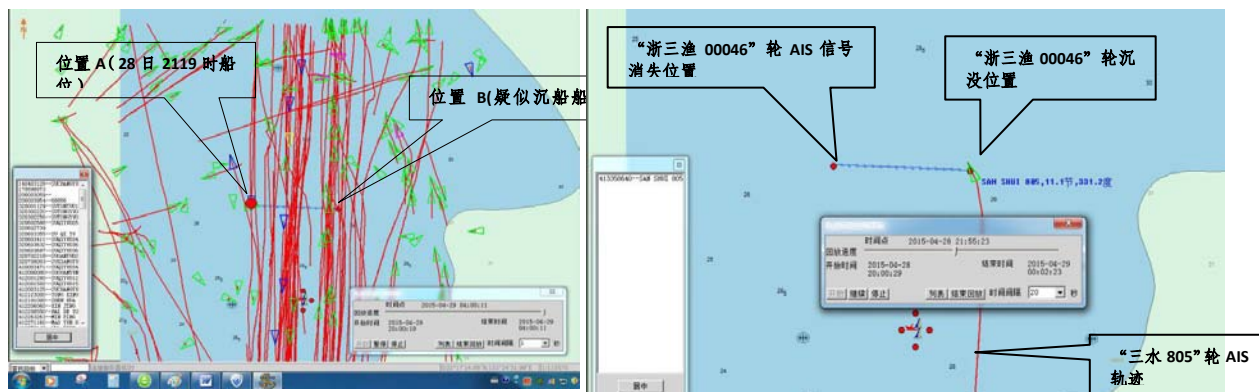
图5：沉船附近航经船舶AIS轨迹

调查人员调取了4月28日2119时至29日0400时航经“浙三渔00046”轮事故水域附近船舶的AIS航行轨迹，对“三水805”轮、“安吉9”轮、“帝坤”轮等18艘船舶进行重点排查。经轨迹回放和比对分析，“三水805”轮于4月28日约2155时驶过沉船位置，并存在大幅度调整航向的行动，存在重大肇事嫌疑（见图5、6）。

（1）“三水805”轮AIS轨迹显示：2015年4月28日约2155时，该轮有大幅度向左转向行为，当时船位与“浙三渔00046”轮沉船位置接近（见图6）。

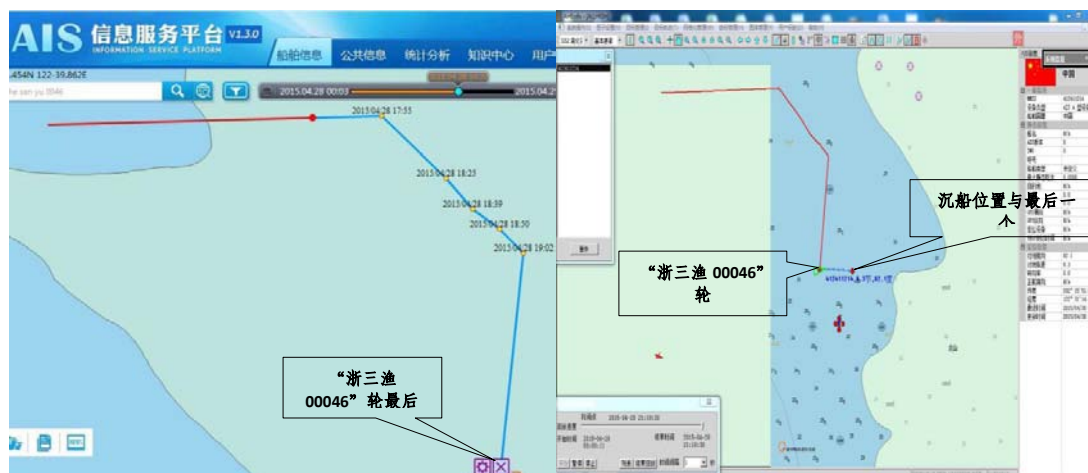
图7：“浙三渔00046”轮AIS航迹记录

4月28日2119时(最后一次收到AIS信息时间)，“浙三渔00046”轮船位32° 15. 86' N、122° 31. 24' E，航向082. 2°，航速8. 3节，距沉船位置(32° 15. 7' N、122° 36. 7' E)约4. 6海里。据此推算，“浙三渔00046”轮以航速8. 3节向东航行4. 6海里，需35分钟，即约2154时可抵达沉船位置附近(见图7)。

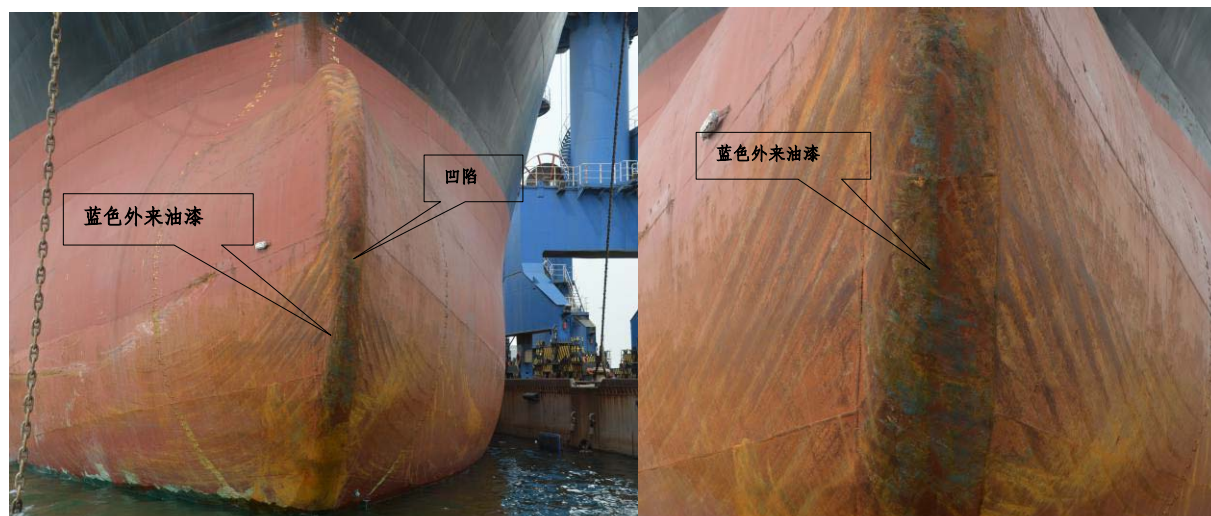
图8: “三水805” 轮球鼻艏遗留痕迹

5月3日，调查人员在曹妃甸码头现场勘验时，发现在“三水805”轮球鼻艏2.2米~5.3米水线处存在蓝色疑似外来油漆，并有局部凹陷。

“三水805”轮空载压载航行，事故发生时船舶吃水与开航时吃水基本一致。在事故当时船艏吃水情况下，外来油漆痕迹在该轮球鼻艏前部吃水线约2.2~5.2米（水线以上0.6米~3.6米）范围内（见图8）。

(1)“三水805”轮船球鼻艏有擦碰痕迹并伴有蓝灰色疑似外来油漆,油漆颜色与“浙三渔00046”轮船体油漆颜色相似。

(2)“三水805”轮船球鼻艏处蓝灰色疑似外来油漆的高度和范围,与“浙三渔00046”

轮实际被碰撞受损部位的高度（干舷0.7米以上）和范围基本相符。

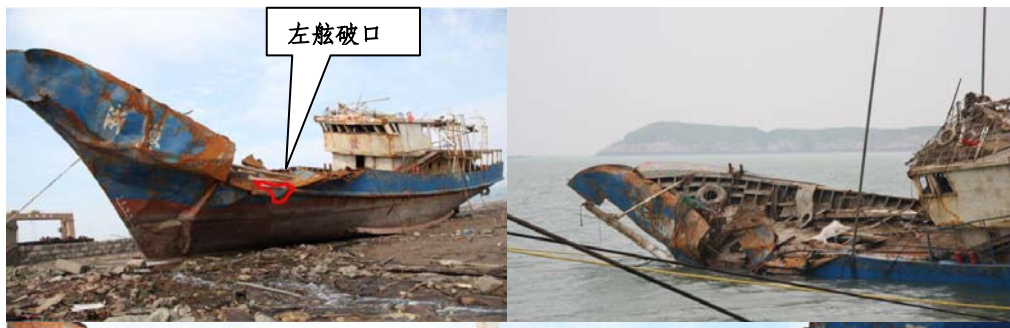
图9: “浙三渔00046” 轮碰撞部位照片

(2) 2015年6月10日, “浙三渔00046”沉船由上海晟敏海洋工程有限公司整体打捞出水。经调查人员现场勘验, “浙三渔00046”轮左舷船艏后约6米处船体受到来自外部的撞击, 舷墙向内侧塌陷破损, 并呈现自左向右挤压的痕迹, 甲板以下船体有 $0.8 \times 0.5$ 米破口; 右舷船艏后约8米处舷墙向外稍带弧形的外塌。根据“浙三渔00046”轮两舷船体破口位置和舷墙塌陷方向判断, 该轮受到来自左舷向右舷的撞击力, 碰撞角度小于 $90^{\circ}$  (见图9)。沉船打捞中共发现7具遇难船员遗体。

（3）事故发生时，“浙三渔00046”轮受到来自左舷向右舷的撞击力，碰撞角度小于 $90^{\circ}$ 。

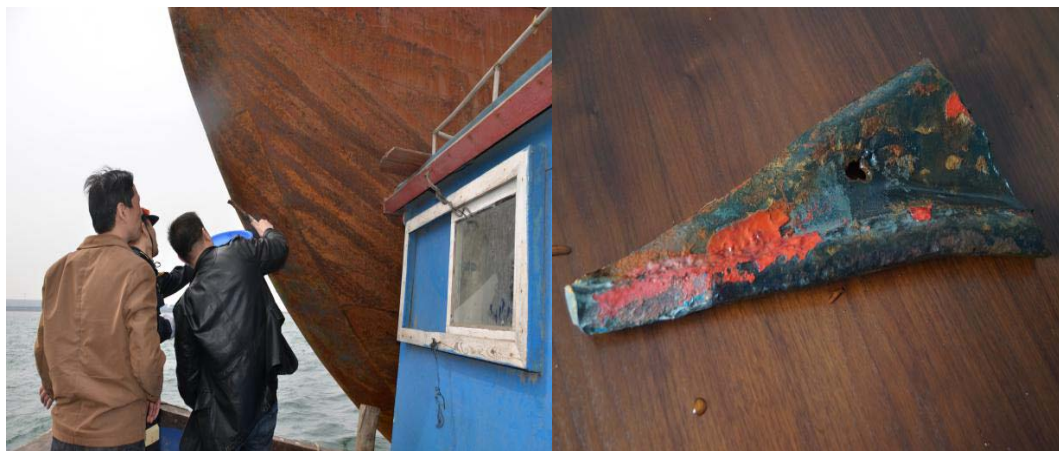
图10: “三水805”轮球鼻艏以及“浙三渔00046”轮钢板油漆取样

“三水 805”轮球鼻艏部位设置 3 个疑似外来油漆取样点，左舷船中部位设置 3 个本船油漆取样点，共取得 6 份样品；从“浙三渔 00046”轮沉船船体钢板上本船油漆部位设置 4 个取样点，共取得 4 份样品（见图 10）。样品于 2015 年 5 月 19 日送上海市公安局物证鉴定中心进行检验鉴定。2015 年 5 月 27 日，检验完毕。

送检“三水 805”轮球鼻艏正前方附着物蓝色层(编号为 201516702-1)与“浙三渔 00046”沉船破口处钢板船体油漆蓝色层(编号为 201516703-1),其色泽、质地、红外特征吸收峰均相同,所含主要元素均为铁、钡、钙、硫、硅、铝、镁、氧。

送检“三水 805”轮球鼻艏正前方附着物桔黄色层(编号为 201516702-2)与“浙三渔 00046”沉船破口处钢板船体油漆桔黄色层(编号为 201516703-2),其色泽、质地、红外特征吸收峰均相同,所含主要元素均为钡、钙、硫、硅、氧。

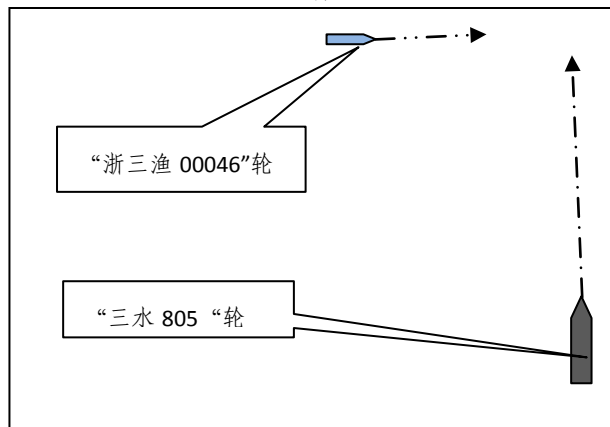
图11：两船相对位置标绘图

事故发生前,“浙三渔00046”轮和“三水805”轮航向交叉,“浙三渔00046”轮位于“三水805”轮船艏左舷(见图11)。具体如下:

根据“三水805”轮AIS和电子海图记录的船舶动态信息,事故发生前该轮正由南向北航行,驶抵事故水域前曾近距离、大角度避让一艘自西向东航行的船舶。结合“三水805”轮电子海图记录的航迹向变化情况,约2144时,该轮开始采取向左转向的避让措施;约2153时,该轮再次采取了向左转向的避让措施,船舶转向速率明显增加。

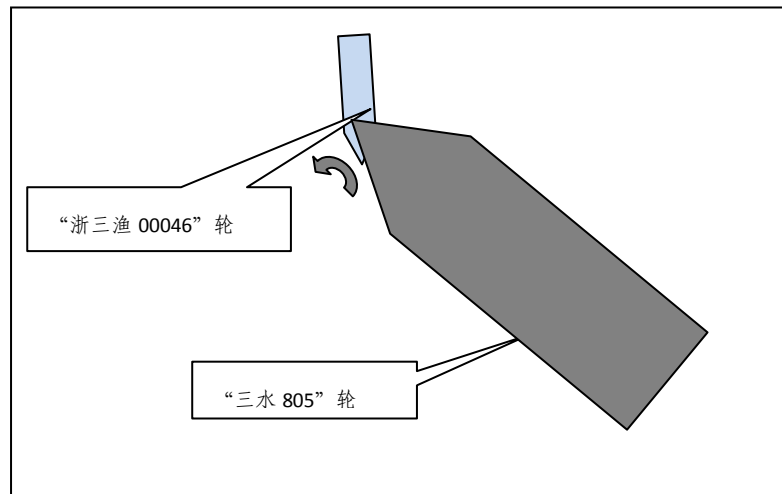
图13：两船碰撞态势示意图

“三水805”轮船艏与“浙三渔00046”轮左舷前部发生碰撞。碰撞前，“三水805”轮采取左舵避让并持续左转；碰撞时，碰撞角度小于90°（见图13）。
