MAIR010007201206

# 上海“6·25”“MAXIMA”轮与“竞帆1”轮 碰撞事故调查报告

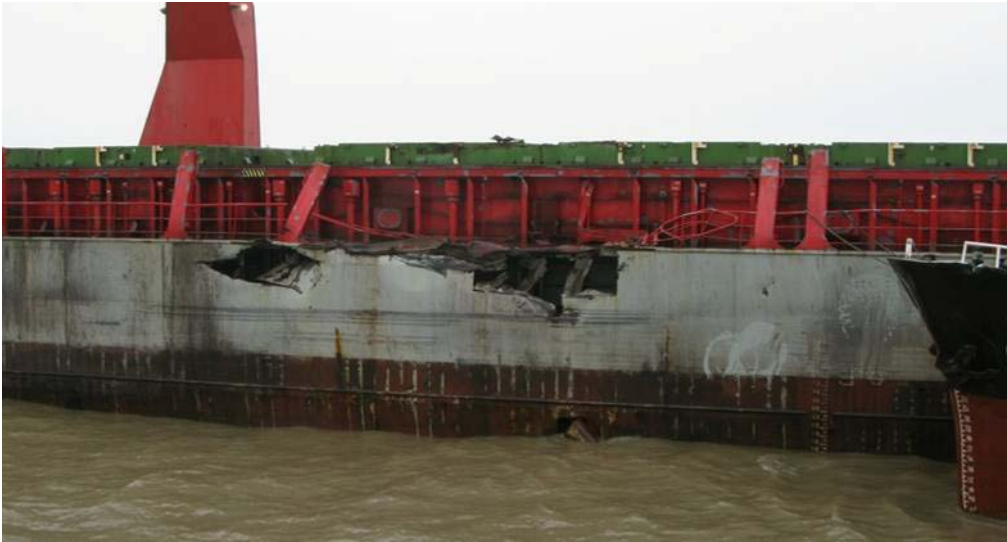
“MAXIMA”轮左舷船舳前部船体破损。水线以下破口呈梯形状，面积约 30 平方米。该破口上沿从 91 号肋位至接近 97 号肋位，长约 4 米；破口下沿从 89 号肋位至 97 号肋位外约 1 米，长约 7 米；破口最高处高约 5.6 米，底部已至避水龙筋，距离船底约 0.8 米；破口边缘锋利不规则，部分船侧板覆盖在底部。

“MAXIMA”轮 11 号、15 号燃油舱位于左舷双层底内，自船底以上高 1.2 米。其中，11 号燃油舱肋位为 91 号至 107 号，15 号燃油舱肋位为 77 号至 91 号。碰撞造成 11 号、15 号燃油舱严重损坏，并与 2 号货舱及舷外相通。

图 3：MAXIMA 轮左舷破口露出水面部分

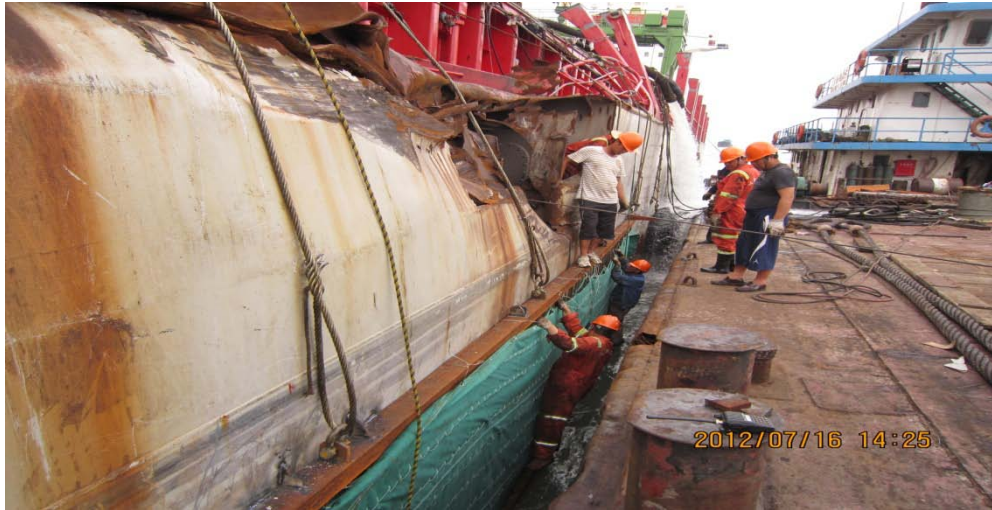
图 4：“MAXIMA”轮左舷水下破口封堵

7 月 16 日“MAXIMA”轮事故破损部位得以临时性修理，彻底消除再次污染的可能性。

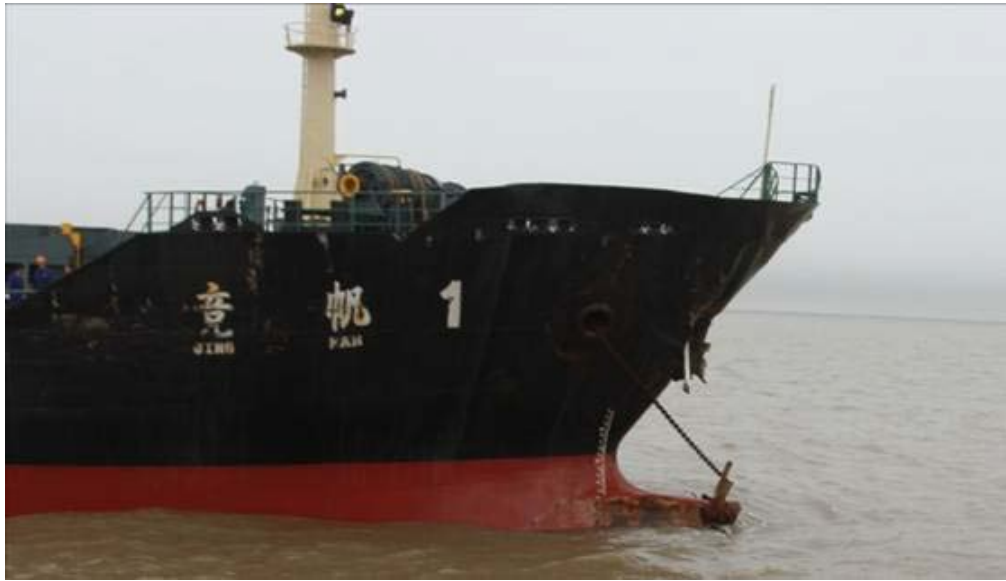
“竞帆 1”轮船艏船体破损。球鼻首前部明显凹陷扭曲变形，左侧破口在吃水 2.5 米至 5.0 米之间，长约 2.5 米，右侧破口在 2.5 米至 6.0 米之间，长约 3.5 米，上下撕裂约 1 米。左锚丢失。

图 5：竞帆 1 轮船艏破损照片

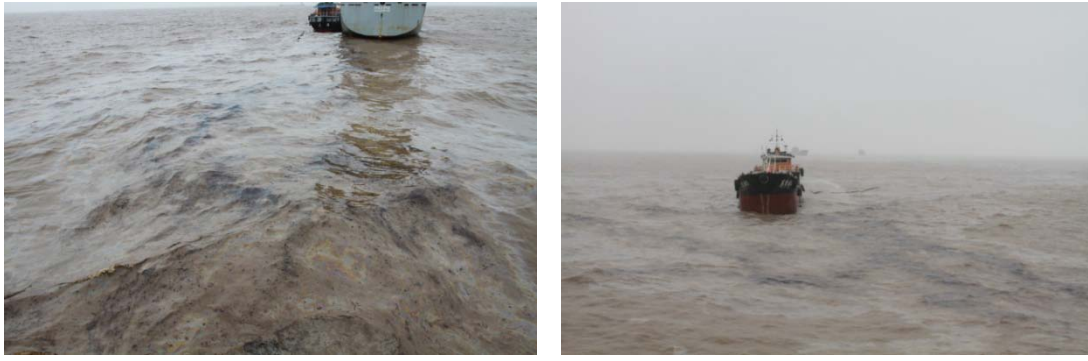
此次碰撞事故中，“MAXIMA”轮共 161 吨船用燃料油入海，在九段沙下游附近水域形成大面积油污，并扩散漂移到东海大桥主通航孔附近、洋山深水港附近、外高桥五期和六期码头附近、浦东新区南汇嘴观海公园附近、奉贤区碧海金沙和金汇港附近。油污对长江口及附近水域、自浦东新区南汇嘴至奉贤区和金山区一带岸线、滩涂造成了严重的污染，并对上海市九段沙湿地自然保护区带来极大威胁。上海市环境科学研究院根据溢油量、溢油扩散漂移轨迹等数据对扫海面积的模拟结果显示，溢油油膜总扫海面积约为 1330 平方公里。

图 6：水上清污现场

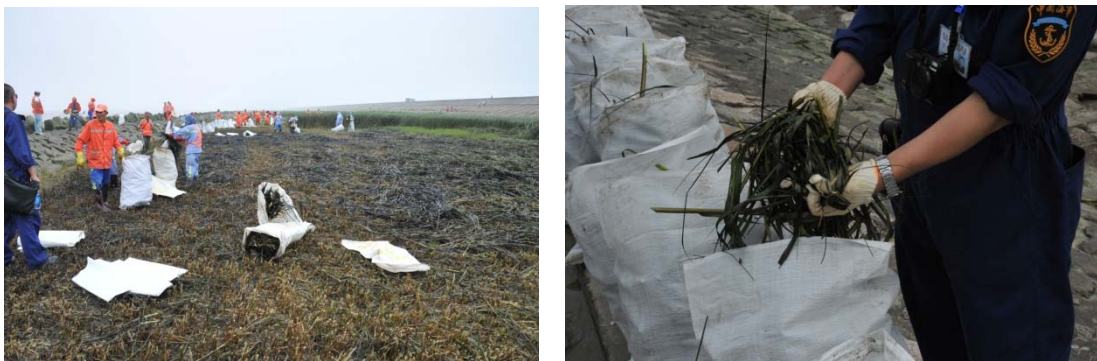
图 7：岸线清污现场

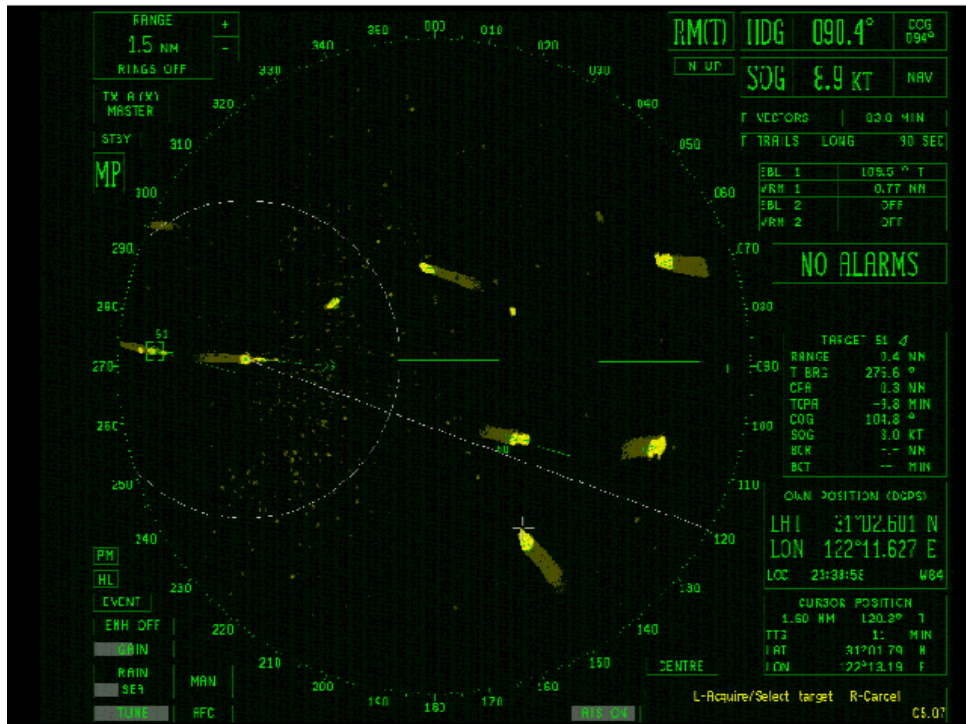
2338时左右，“MAXIMA”轮驶近南槽S10虚拟AIS航标，航向约93°，航速约9节（见图8）。MAXIMA轮通过VHF06频道与“竞帆1”轮商定双方“过绿灯”，并告知对方待本船航向右调整至150度后下引航员，下引航员时船舶会先对着其航行。结束通话后，引航员将刚才与“竞帆1”轮达成的

图 8：2338 时左右“MAXIMA”轮雷达图像

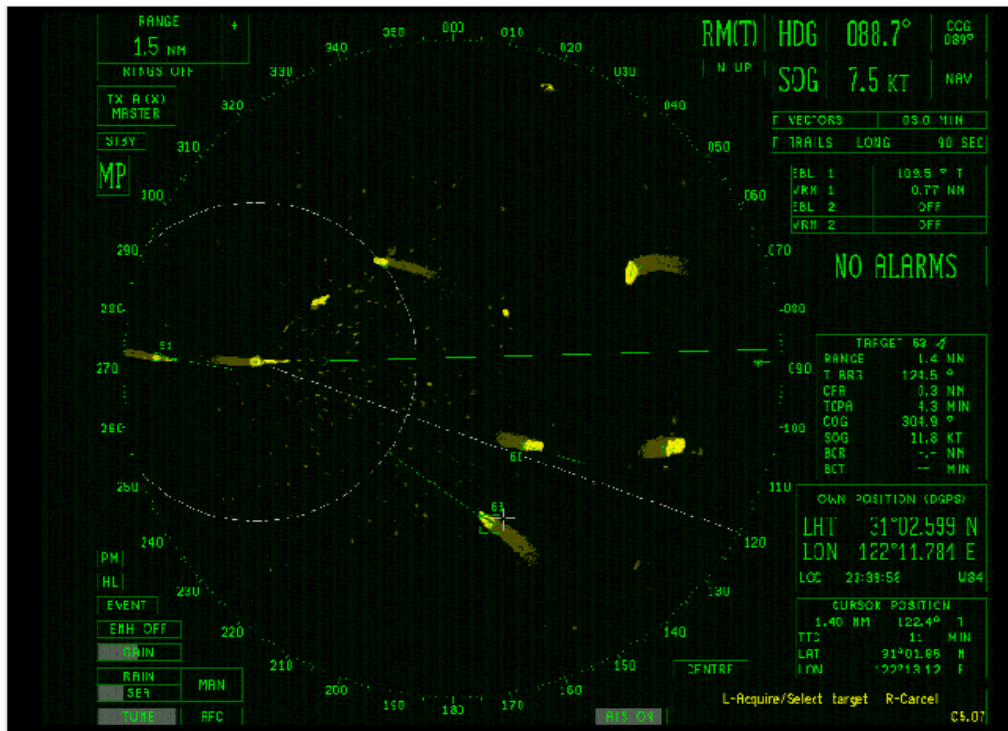
2339 时左右，“MAXIMA”轮航向约 90°，航速约 7.5 节（见图 9）。此时，“MAXIMA”轮与“竞帆 1”轮距离为约 1.3 海里。MAXIMA 轮再次与“竞帆 1”轮确认“过绿灯”避让措施，并要求对方大角度左转。随后，MAXIMA 轮下令“hard starboard（右满舵）”，引航员对照雷达屏幕告知船长本船要与“竞帆 1”轮“过绿灯”，并要求船舶航向 150°。船长同意了引航员的要求，并下令航向 150°。据“MAXIMA”轮船长事后陈述，他并未完全听明白引航员讲话的意思，当时理解为引航员在告诉他与“竞帆 1”轮距离较近，要小心航

图 9: 2339 时左右, “MAXIMA” 轮雷达回波图像

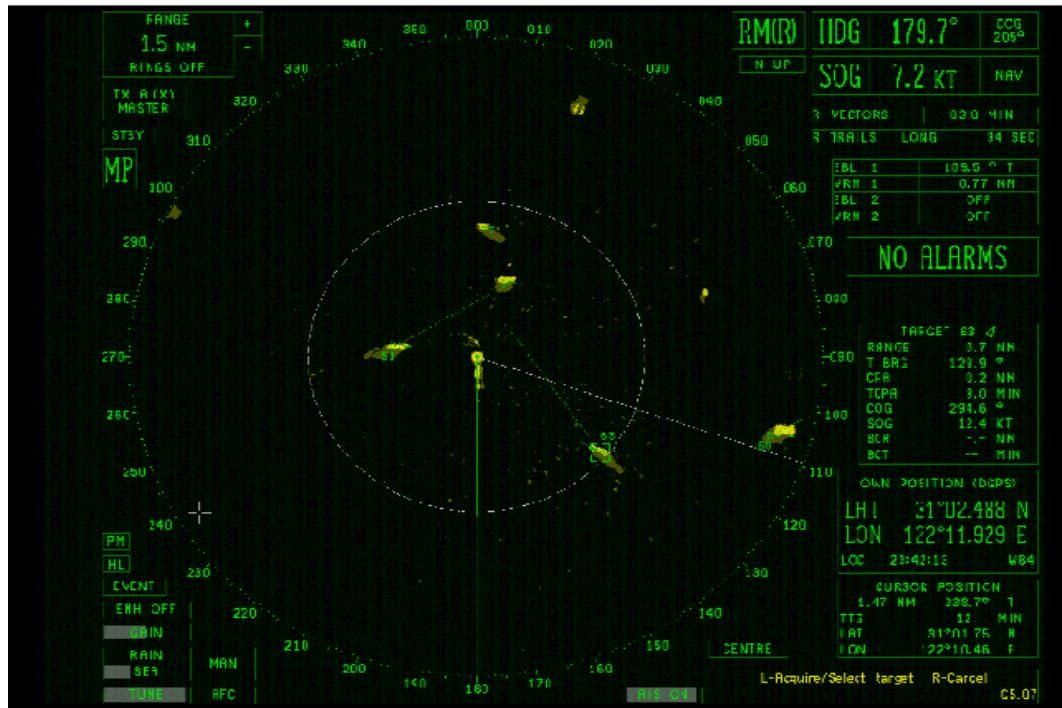
2342 时 30" 时左右,“MAXIMA”轮航向偏转至约  $210^{\circ}$ , 短时间使用过左满舵以稳定航向, (见图 10)。

图 10：2342 时 20” 左右 “MAXIMA” 轮雷达图像

时间内大幅度向右偏转至  $210^{\circ}$ ，横在“竞帆 1”轮的航线前方，并与“竞帆 1”轮形成紧迫局面，致使双方商定的避让措施无法实现。

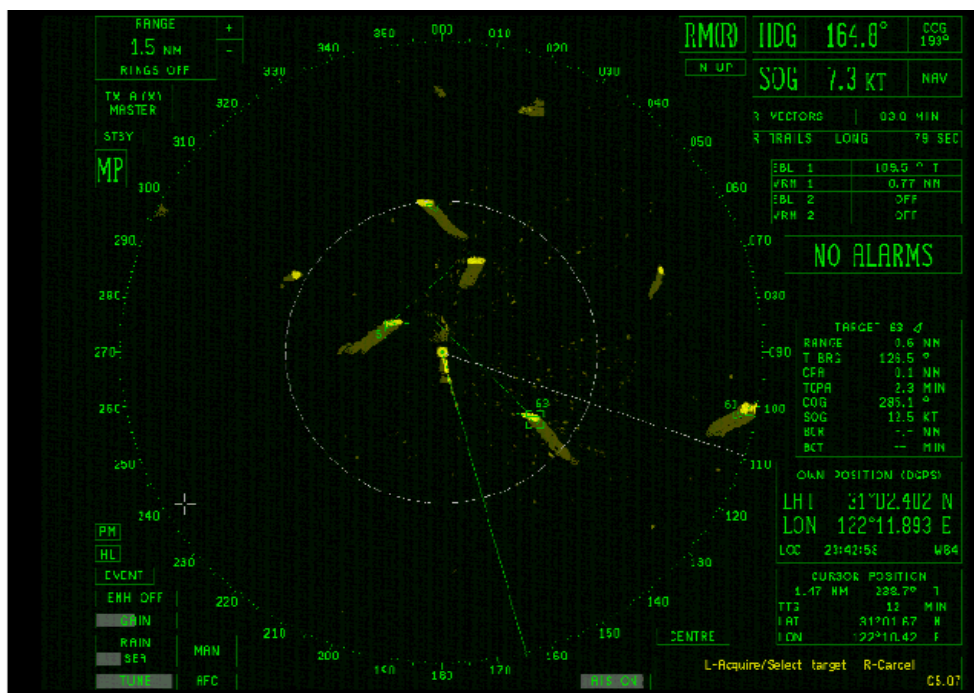
2343 时左右，“MAXIMA”轮航向约 195°，航速约 7.3 节，引航员离船（见图 11）。从引航员离开驾驶台到下船期间，船长一直在驾驶台右舷船桥观察引航员离船情况。

图 11：2343 时左右“MAXIMA”轮雷达回波图

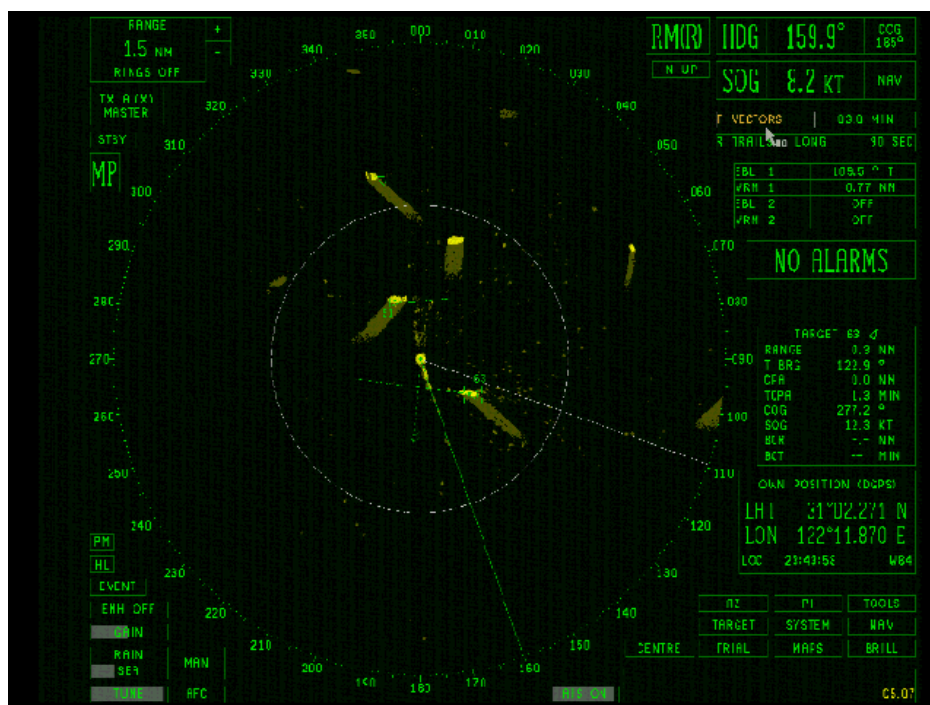
2344 时左右，船长回到驾驶台，通过雷达发现“竞帆 1”轮在本船左舷前方 0.2 至 0.3 海里（见图 12）。船长估计对方船舶此前已采取了向左转向的行动，通过 VHF16 频道呼叫对方，但没有应答。

图 12：2344 时左右“MAXIMA”轮雷达回波图像

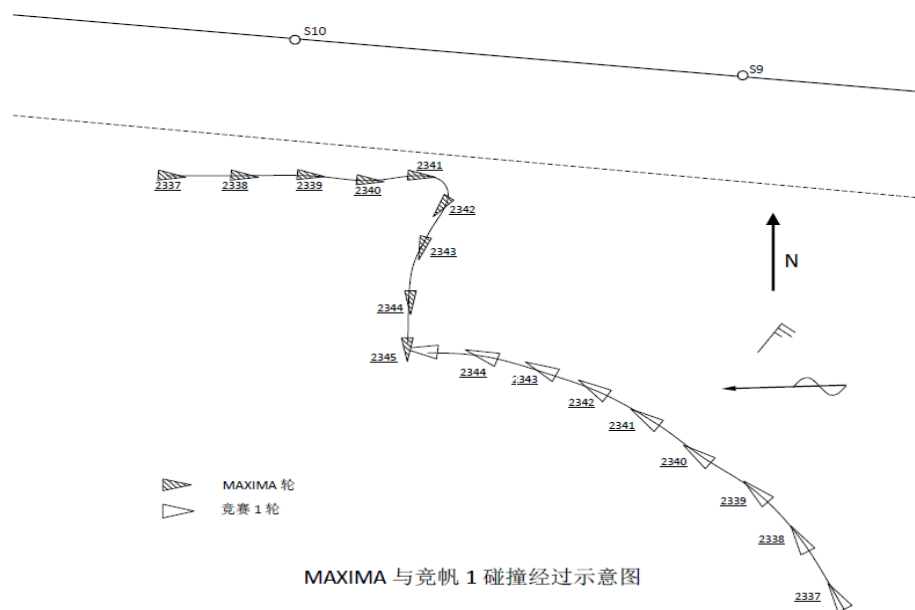
2345 时左右，“竞帆 1”轮船艏偏左侧连续两次碰撞“MAXIMA”轮左舷船舫前部，碰撞角度约  $80^{\circ}$ ；第一次碰撞时，余速约 11.9 节。

图 13：碰撞事故示意图
