# 上海外高桥“11·18”“南星波特” 轮操作性污染事故调查报告

浦东海事局

2023年05月

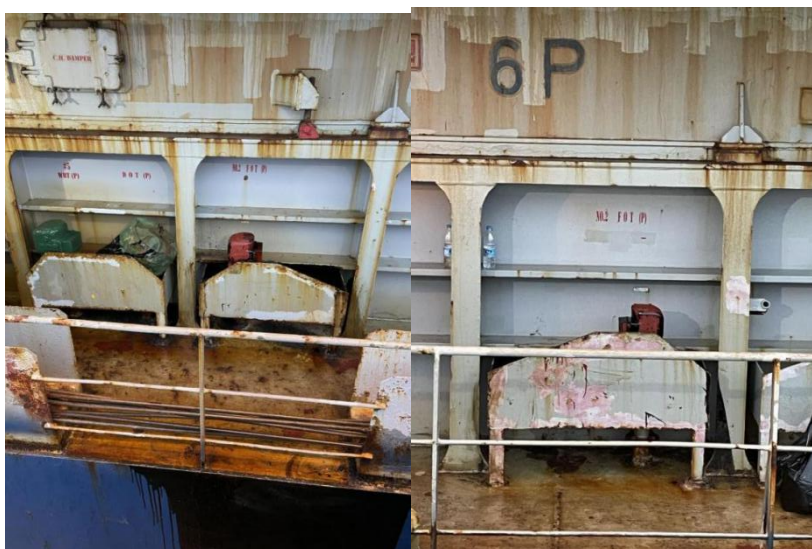
约 2250 时，“南星波特”轮轮机长等值班人员赶至主甲板左舷溢油现场，发现燃油从“南星波特”轮 NO.2 燃油舱（左）的空气管中冒出（图 3、图 4），溢出的燃油流至主甲板汇集，部分漫溢过舷侧列板后沿着船壳流入水中（图 5、图 6），“南星波特”轮轮机长立即将溢油情况向船长报告，船长随即全船广播组织船员回收溢油。在“南星波特”轮回收溢油期间，“重远燃供 01”轮将供油现场放置的吸油毡等防污染应急器材送给“南星波特”轮使用。

图 3、图 4 NO.2（左）燃油舱的空气管

2、“南星波特”轮在加油作业时，负责量油的二管轮在量舱时出现失误（对油位空高和实高的转换计算错误），因未及时转换受油舱室导致低硫重油从 NO.2 燃油舱（左）空气管溢油。

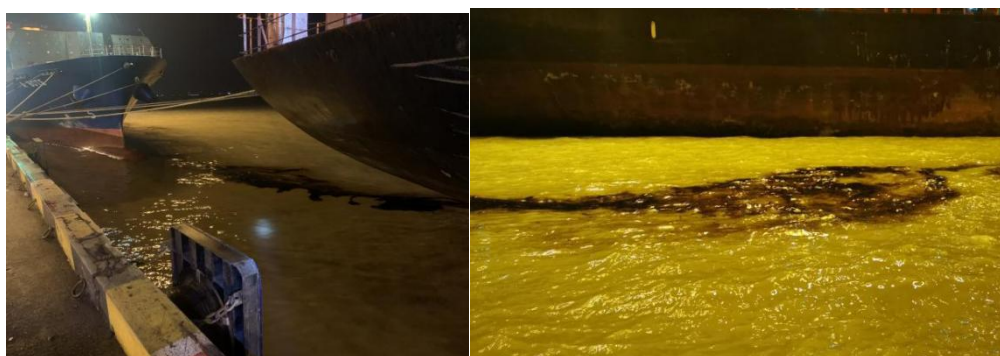
图 5、图 6 事发后水面漂浮的油污

1、“南星波特”轮在加油作业过程中，负责主甲板巡视的大管轮和电子电气员未有效值班，未及时发现 NO.2 燃油舱（左）空气管溢油情况，导致溢出的燃油部分漫溢过舷

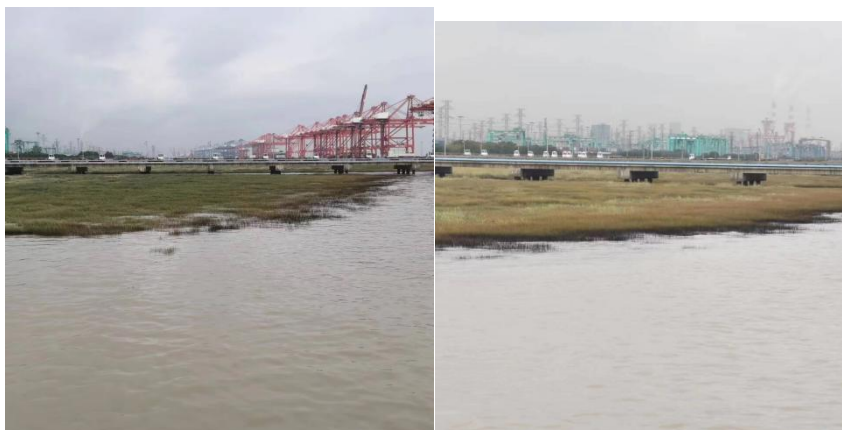
受潮水影响，部分油污飘散至下游外六期码头港池滩涂，并污染码头前沿的水草，长度约 900 米（图 7、图 8）。

图 7、图 8 事发后遭到污染的水草

19日 1045 时，浦东海事局执法人员巡视发现外六期码头港池滩涂水草有附着油污。1400 时，上海宏豪船舶工程服务有限公司清污人员至现场清除港池滩涂水草附着油污。21日 1620 时，外六期码头港池附着水草上的油污清理完毕。

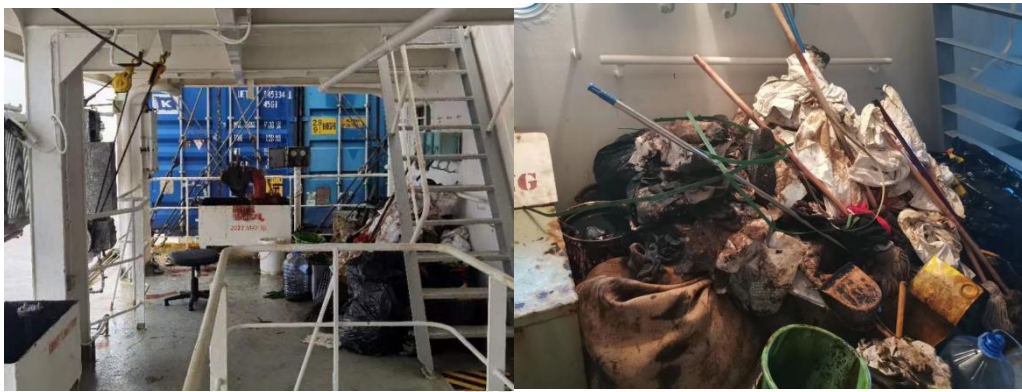
图 11、图 12 船上回收的含油废弃物

“南星波特”轮在发现溢油后，组织船员在溢油现场使用空气泵紧急回收甲板溢油至空桶，并转至 NO.3 燃油舱（左），同时使用吸油毡、木屑、破布等应急器材进行清污，清污回收的含油吸油毡、木屑收集于袋和桶中（图 11、图 12）。
