上海长江口“10·8”“顺畅37”轮 自沉事故调查报告

“10·8”事故调查组

2023年11月

上海长江口“10·8”“顺畅37”轮自沉事故 调查报告

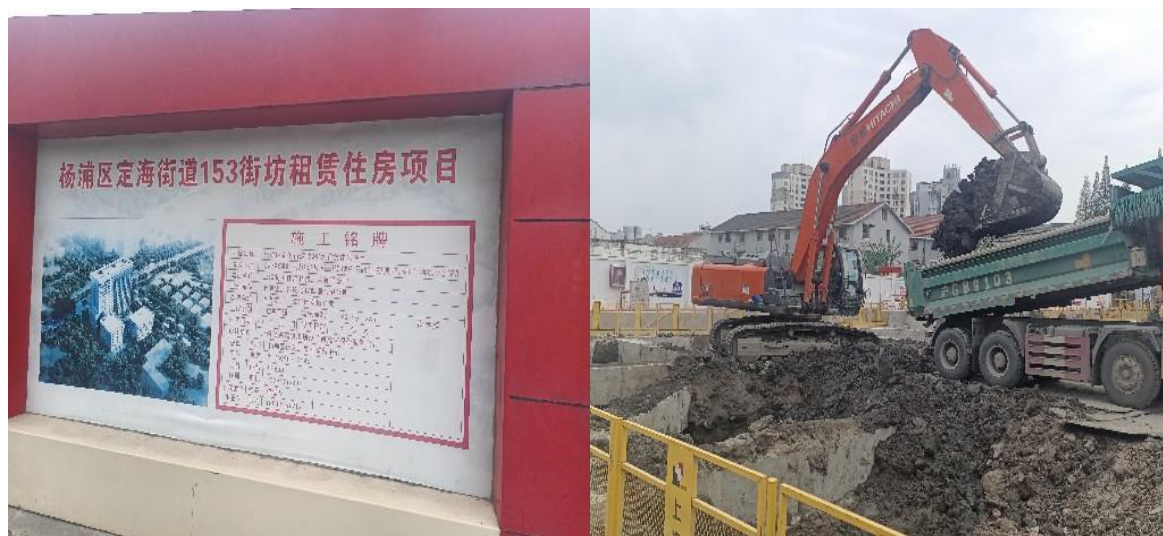
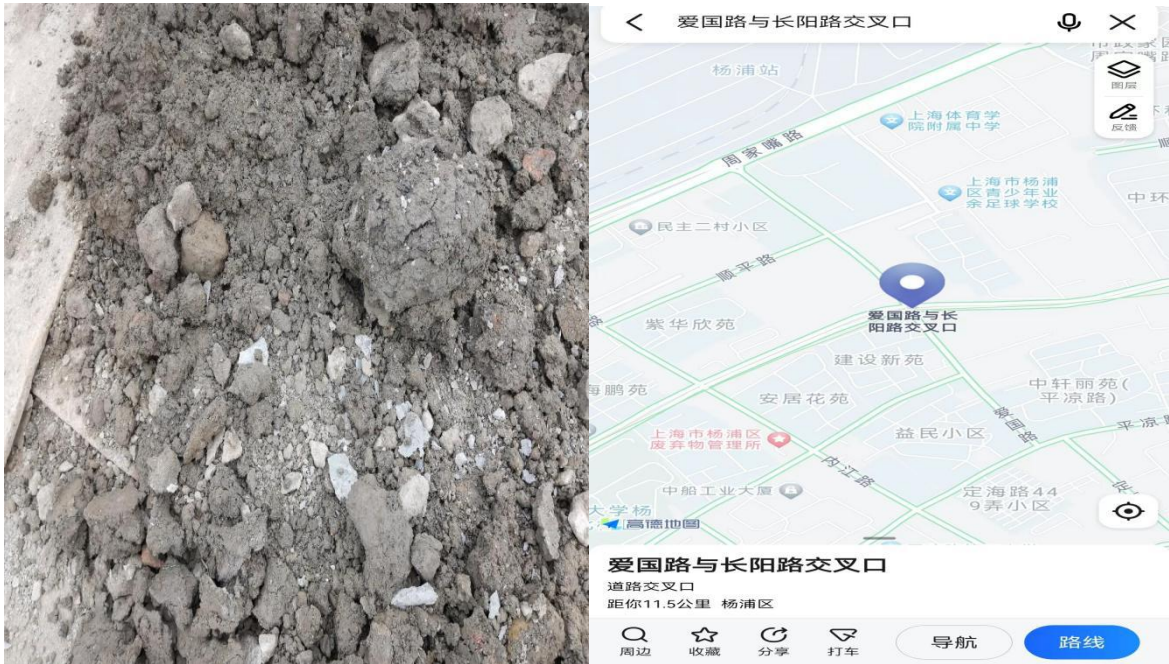
图 2：153 街坊租赁住房项目工地情况

经调查，该轮本航次所装载的货物由上海丁豪建筑工程公司负责用土方车从建筑工地运至中交三航原料码头。货物来源共有 2 处，一处为杨浦区长阳路爱国路路口东侧的杨浦区定海街道 153 街坊租赁住房项目工地，该工地运出的渣土土质大多较为干燥，但也有部分渣土略微潮湿（见图 2）。

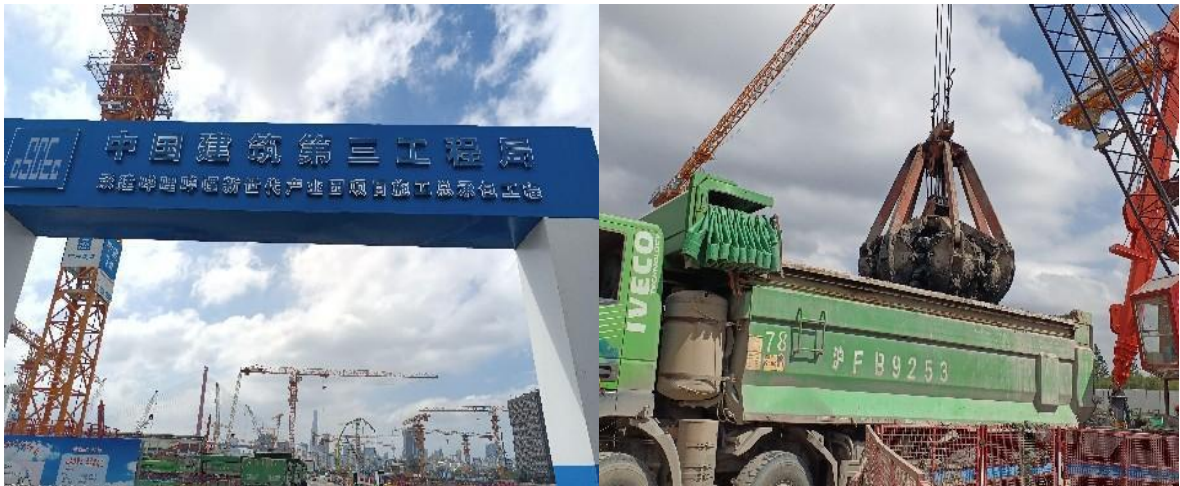
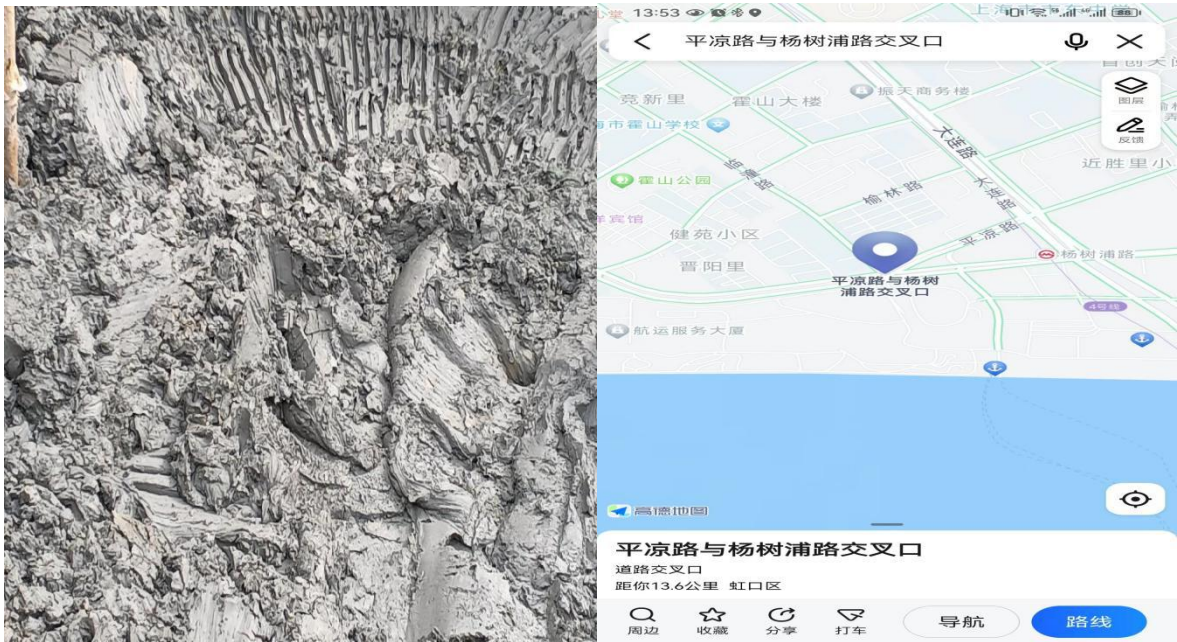
图 3：新世代产业园项目工地情况

另一处工地位于杨浦区杨树浦路哔哩哔哩新世代产业园项目工地，该工地离黄浦江距离仅百米，且地下部分挖掘较深，挖出的泥土相比前一处工地的含水量明显更高，该处泥土质地较软并具有一定的流动性，呈淤泥状（见图 3）。

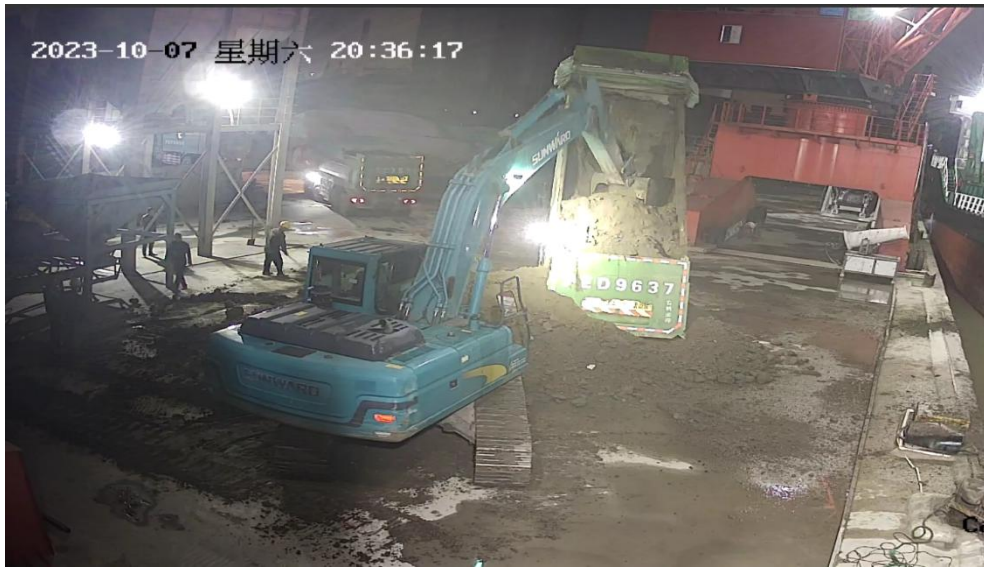
图 4：质地较为干燥的渣土

据码头视频监控显示，现场使用挖掘机配合土方车卸货，再用抓斗进行装船。10月7日约1930时第一辆土方车进至该码头边卸货，至8日0410时最后一辆土方车卸货结束共计109车，其中有28车质地较干燥（见图4），干土大部分于2130时前装船，平均装于2个货舱中；其余81车大部分是呈淤泥状较为湿润的泥土，通过监控视频可发现其在卸车时具有明显的流动性（见图5）。这些湿润具有流动性的货物大部分于7日2130后装船，平均装于2个货舱的上部。另外，从监控中可知，8日约0130时直至完货关舱，现场一直在下小雨，一定程度上会增加泥土的湿度。

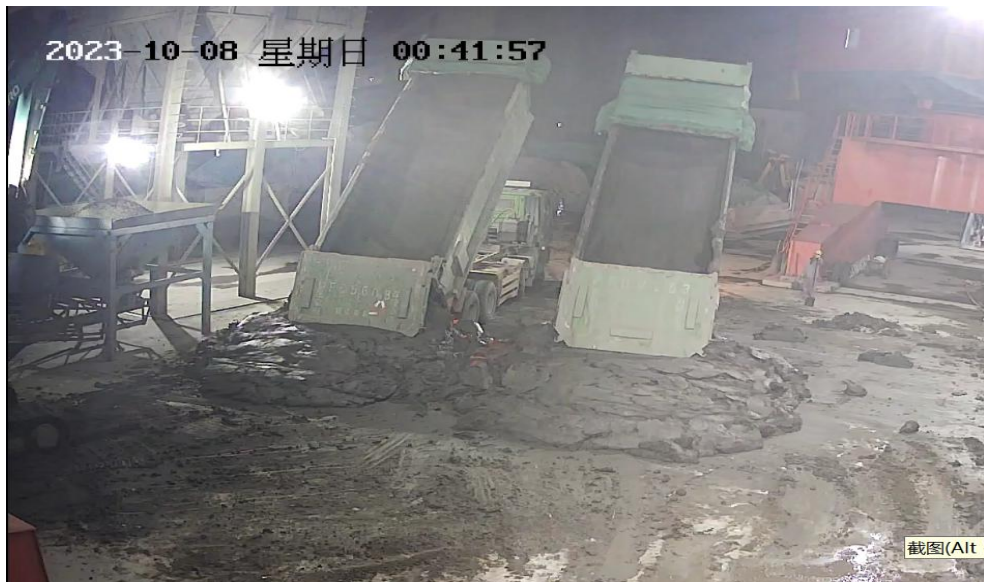
图 5：质地较为湿润的渣土

“顺畅 37”轮本航次载运的部分渣土呈半流态状，该轮在长江口水域航行时受恶劣天气影响，船体剧烈横摇，舱内货物发生移动，导致船舶向右横倾并不断加剧，船舶进水后稳性逐步丧失，发生翻沉。

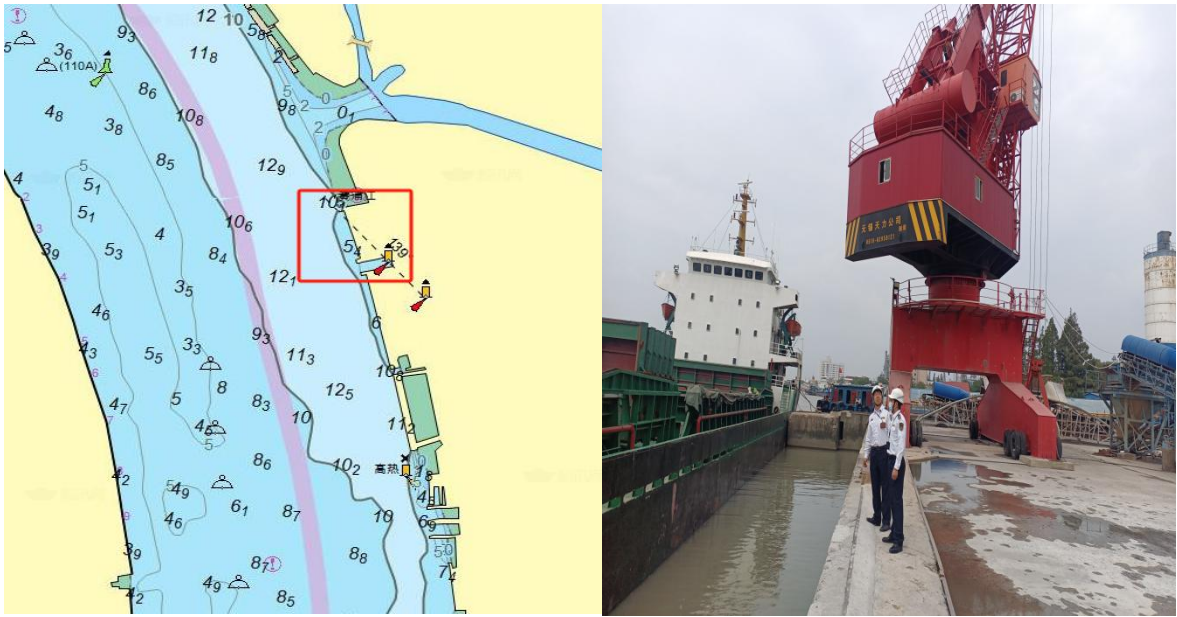
图 6：中交三航局浦东分公司原料码头

根据《上海市建筑垃圾处理管理规定》的有关要求，建筑垃圾中转码头应当依法取得港口经营许可，并配备符合市绿化市容行政管理部门规定要求的视频监控系统、电子信息装置和防污设施。中转码头应当向所在地的区绿化市容行政管理部门备案。《上海港口经营管理实施办法》也要求，码头申请从事建筑垃圾（含渣土、泥浆等）转运作业的，应当提交视频监控系统、电子信息装置和防污设施的配备情况的资料。据调查，该码头未向港口行政管理部门提出过建筑垃圾转运作业申请，也未在绿化市容行政管理部门进行过备案。

切实落实码头安全生产主体责任。中交第三航务工程局有限公司上海浦东分公司作为中交三航原料码头的出租人，应加强对码头承租方的监督检查指导，确保码头在允许的经营范围内开展生产经营活动；督促码头承租方严格遵守相关法律法规，落实交通运输主管部门和绿化市容行政管理部门有关建筑垃圾中转码头的管理要求，杜绝违规从事建筑垃圾的装卸和转运作业。

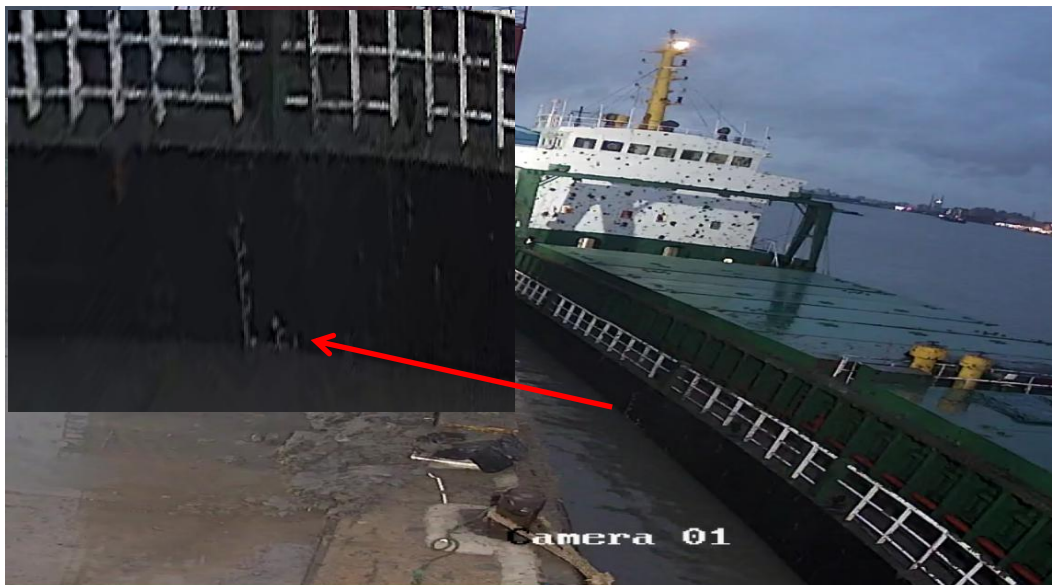
图 9：10 月 8 日 0535 时开航前码头监控截图

2.CCTV监控视频显示：“顺畅37”轮开航前和黄浦江航行

时的船中吃水未超过其热带淡水载重线标志(汕头以北中国沿海，4月16日至10月31日使用热带载重线)。

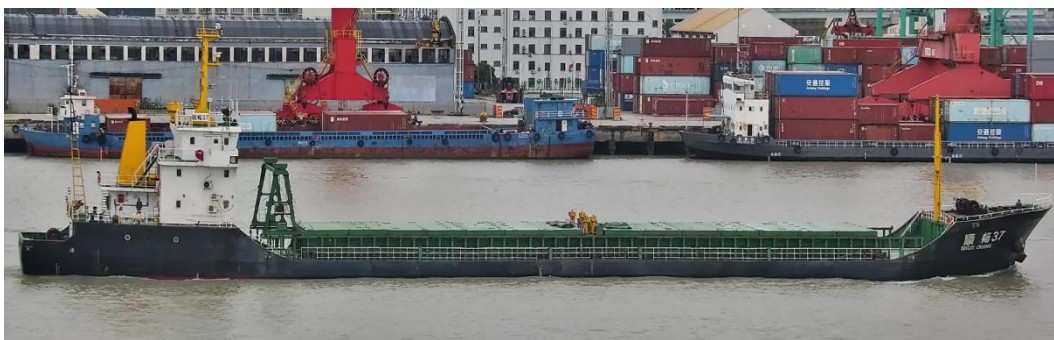
图 11：黄浦江吴淞船厂码头视频监控截图

“顺畅 37”轮《国内航行海船安全与环保证书》注明该船货舱盖型式为“钢质加帆布风雨密”，查看该轮出口航经黄浦江吴淞船厂时的岸上监控视频，显示该轮 2 个货舱的钢质舱盖正常关闭，但舱盖上并未加盖帆布（见图 11）。8 日约 0847 时该轮出口航经浦东利民灰库码头前沿时，因距离较远无法判断是否加盖帆布（见图 12）。

综上，可确认“顺畅 37”轮在离泊开航前，2 个货舱的钢质舱盖板均已盖好，航行至黄浦江吴淞船厂前沿时未加盖帆布，但无法确认驶出黄浦江后是否加盖。

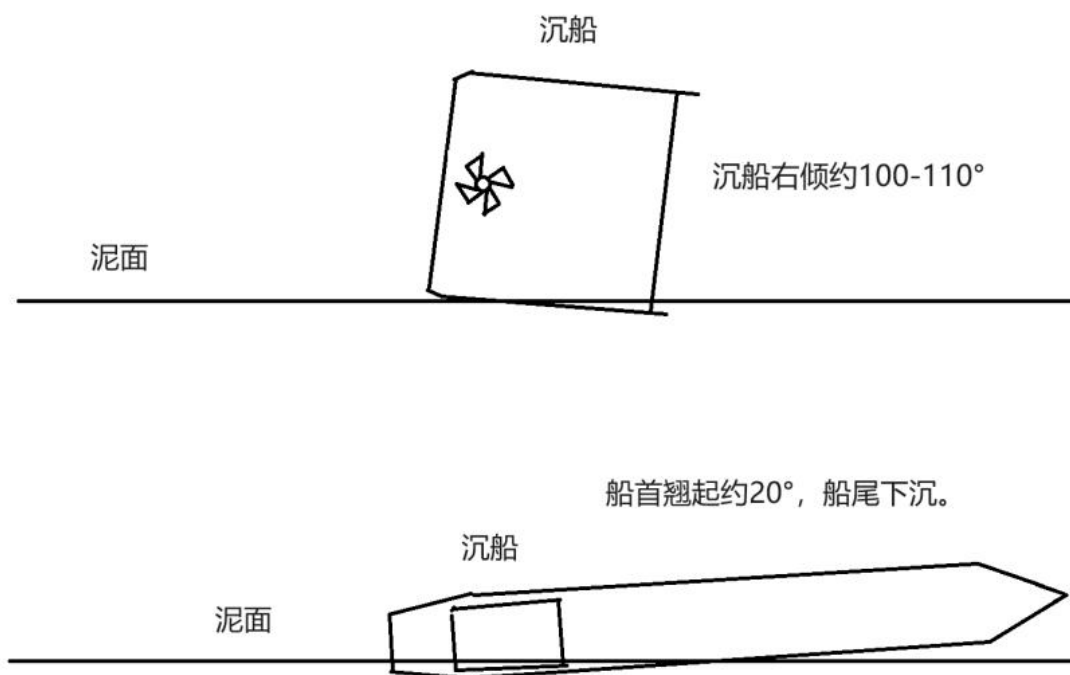
图 13：沉船水下沉态示意图

沉船位置：31° 08.988' N/122° 50.456' E，现场水深约 46 米，沉船沉态为右倾约 100~110°，纵倾约 20°（船首翘起，船尾下沉），艏向东南，艉向西北。沉船左舷船侧板未发现明显

破损迹象（变形、断裂等），舱口围未发现舱盖板，沉船四周有0.5~2米高度的货物分布。舵桨距离泥面约4~5米，右舷部分艏部埋泥约2米。
