上海黄浦江“2.15”“CZ8”轮火灾事故调查报告

2.15 事故调查组

上海黄浦江“2.15”“CZ8”轮火灾事故 调查报告

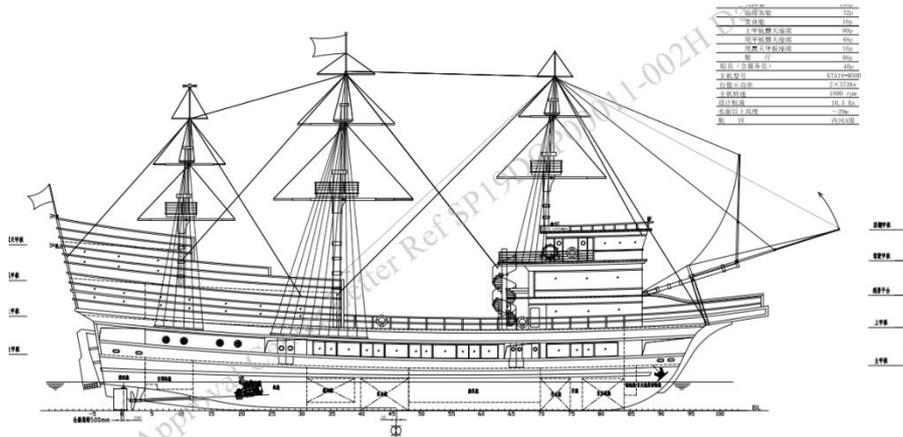
图2. “CZ8” 轮船体结构图

“CZ8”轮船体结构从上至下依次为：顶棚甲板、驾驶甲板、观景甲板、上甲板、主甲板、舱底。

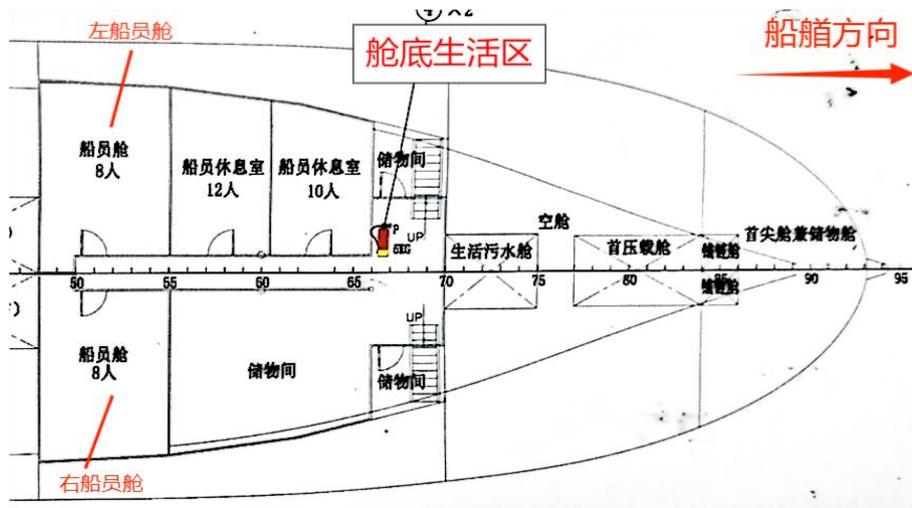
图 3. “CZ8” 轮船底生活区结构布置图

火灾事故发生在舱底生活区左船员舱。该轮舱底生活区共有 5 个房间，供船员休息使用（见图 3）。左船员舱日常为甲板部船员休息房间，该房间相邻两间为船员休息室；对面右船员舱日常为轮机部船员休息房间。

经现场勘验、询问当事船员以及调取视频资料等，事发时“CZ8”轮舱底左船员舱处于通电状态，照明设施、插座，以及舱室内热水壶等电气设备处于工作状态，故本起火灾无法排除电气故障引发火灾的可能。

综上所述，推定“CZ8”轮舱底左船员室电气设备故障是本起事故的起火原因。

事故发生前，“CZ8”轮舱底左船员舱处于通电状态，照明设施、插座，以及舱室内热水壶等电气设备处于工作状态，1338时“CZ8”轮舱底左船员舱起火，火势蔓延至该房间旁边的船员休息室、对面的右船员舱，导致左船员舱和周围舱室不同程度过火受损；因左船员舱持续燃烧，通过顶部一层钢制甲板热传导引燃舱室上方的大客舱木质地板及地板上方可燃物，导致大客舱过火受损。

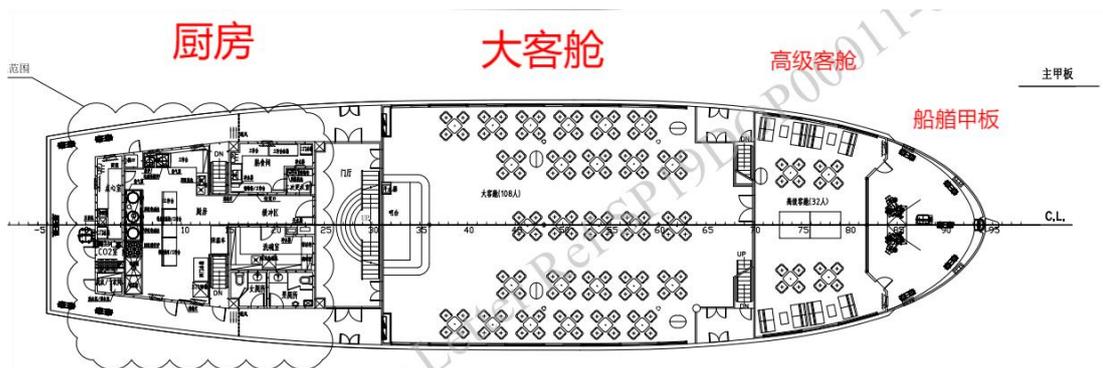
图5. “CZ8” 轮主甲板结构布置图

主甲板自船艏向船尾方向，依次为船艏甲板（施放锚机的开敞空间）、高级客舱、大客舱和厨房（见图5），其中大客舱长19.5米、宽12.5米、高2.8米，该舱室作为船舶主宴会区，舱内布设木质地板，并按宴会模式摆放大量桌椅。

主甲板大客舱因舱底左船员舱起火燃烧通过顶部一层钢制甲板热传导引燃房间上方的大客舱木质地板及地板上方可燃物（桌子、椅子等），客舱地板和桌椅等不同程度受损。

“CZ8”轮舱底左船员舱起火燃烧，造成该房间和附近舱室不同程度受损，起火房间上层大客舱过火，客舱地板、桌椅等不同程度受损。
