上海黄浦江“10·18”“港供油19”轮与“浙 桐乡槽 00878”轮碰撞事故调查报告

“10·18”事故调查组

MAIR0100012023006

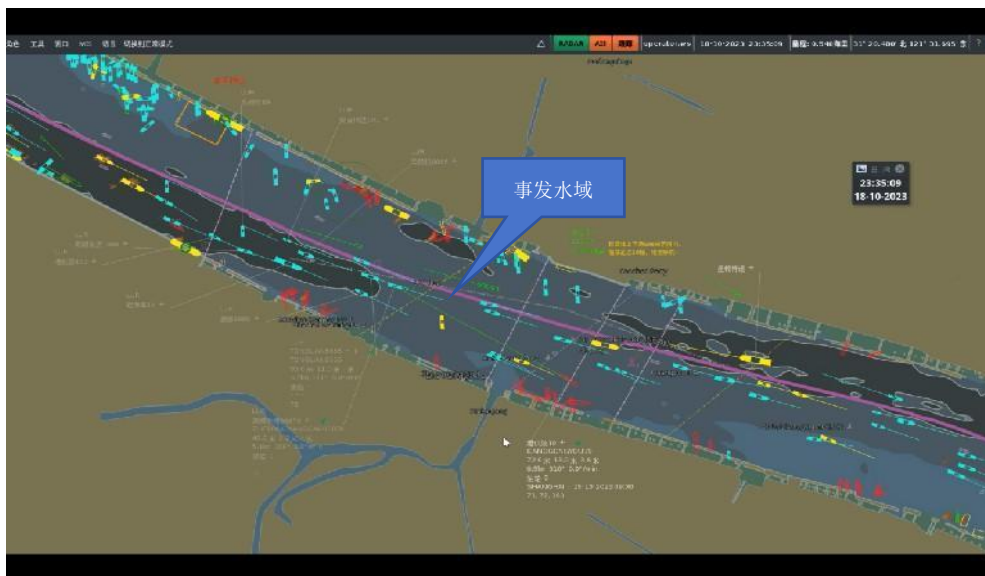
图 3：事发水域船舶通航情况

事故发生前正值黄浦江小型船舶进口高峰时段，大量船舶乘潮进入黄浦江，上行船舶流量较大。

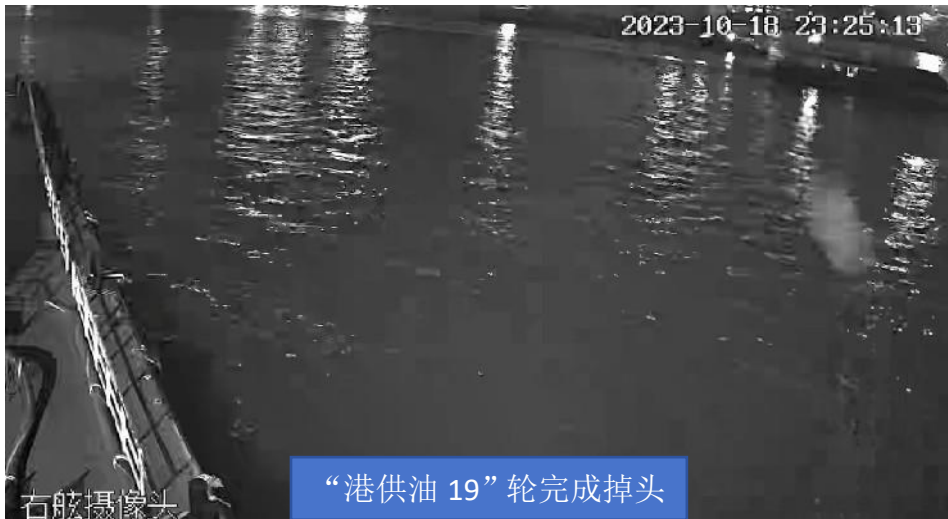
图 13: 10月18日2325时“港供油19”轮右舷监控

约 2325 时，该轮在高桥石油站浦西码头 3 号泊位上游码头前沿完成掉头，由于正值黄浦江进口高峰，航道内上行船舶数量较多，该轮完成掉头后在码头前沿水域淌航，等待时机穿越航道。

2325~2230时,该轮在码头前沿保持1~2节的速度慢速下行,拟寻找合适空档穿越上行船舶流。

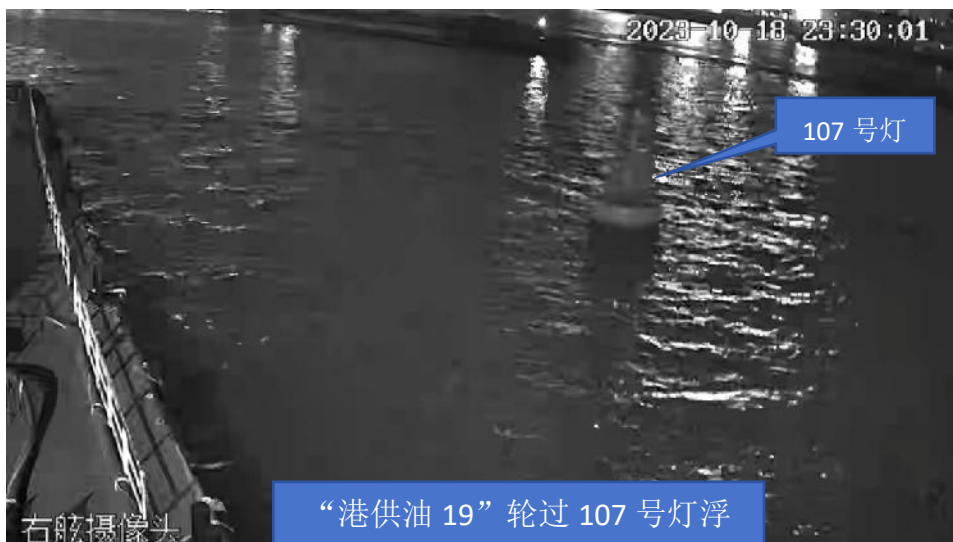
图 14: 10月18日2330时“港供油19”轮右舷监控

约2330时,该轮右舷通过107号灯浮,航向约 293° ,航速1~2节,小角度向右进入黄浦江上行航道,并继续逐渐向右调整航向。

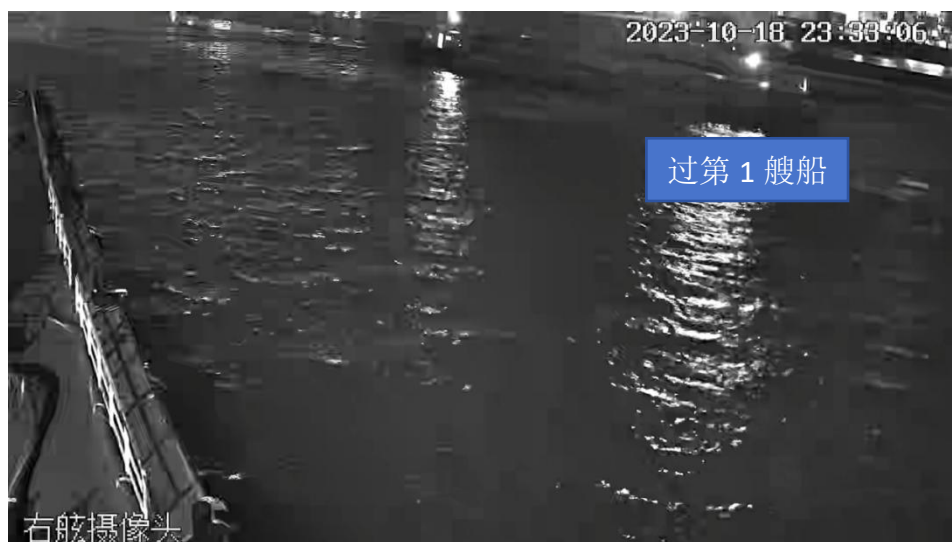
图 15：10月18日2333时“港供油19”轮右舷监控视频

约2333时,该轮位于黄浦江上行航道内,航向约 300° ,航速约1节,在上行航道内与一艘进口船绿灯通过后开始使

用双车中车加速，准备从4艘进口船后方的空档斜插至下行航道。2333时，绿灯经过第一艘进口船。此时，“浙桐乡槽00878”轮为该空档后的第一艘进口船，“港供油19”轮船长准备与其会红灯，穿越其船首。

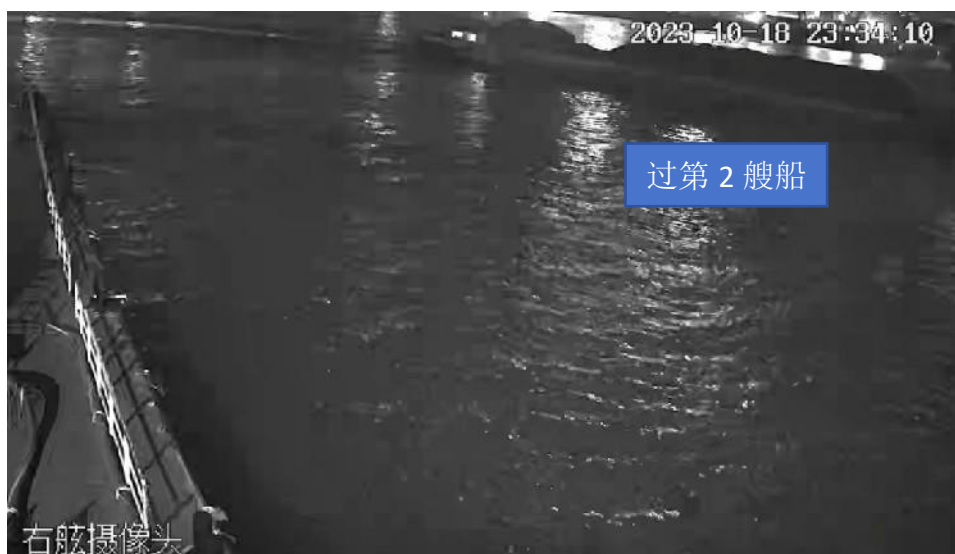
图 16：10月18日2334时“港供油19”轮右舷监控视频

约2334时，该轮继续加车，航速增至3节，通过第二艘进口船。

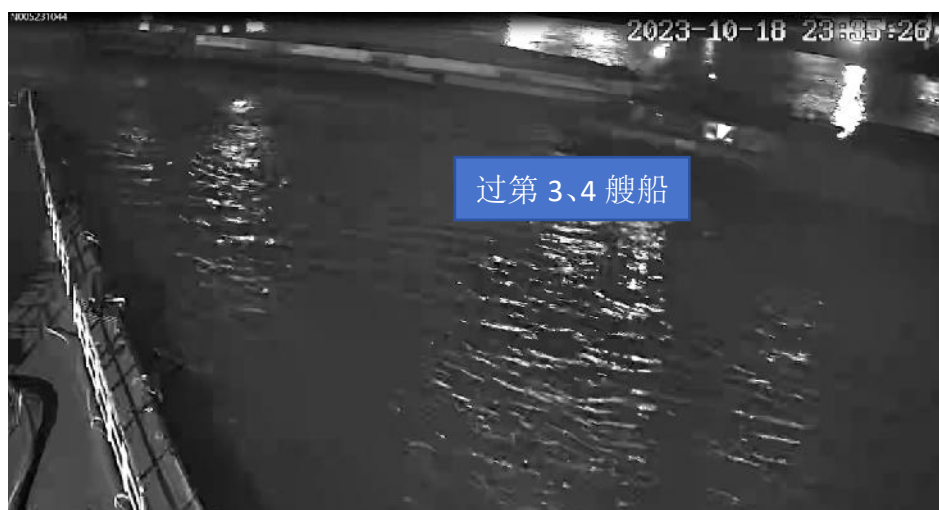
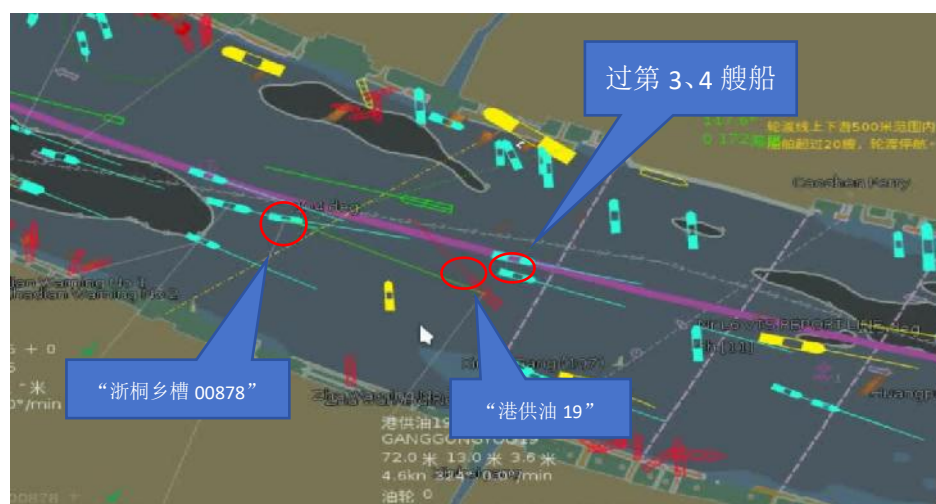
加至约 4.6 节，航向约 300° ，船位已位于航道中心线位置，因有出口船影响无法立即大角度右转。此时，船长观察到进口船“浙桐乡槽 00878”轮开启了闪光灯，但未看清是白灯还是绿灯；同时，观察到对方船向左转向，便使用 VHF06 频道多次呼叫对方船要求过红灯，但两船未建立有效的沟通，高频中隐约听到“不行不行，过绿灯”的回复。此时，两船相距约 200 米，“浙桐乡槽 00878”轮正使用左舵向左避让，双方有碰撞危险。

图 17：10 月 18 日 2335 时“港供油 19”轮右舷监控视频

图 18：10 月 18 日 2335 时吴淞 VTS 监控截屏

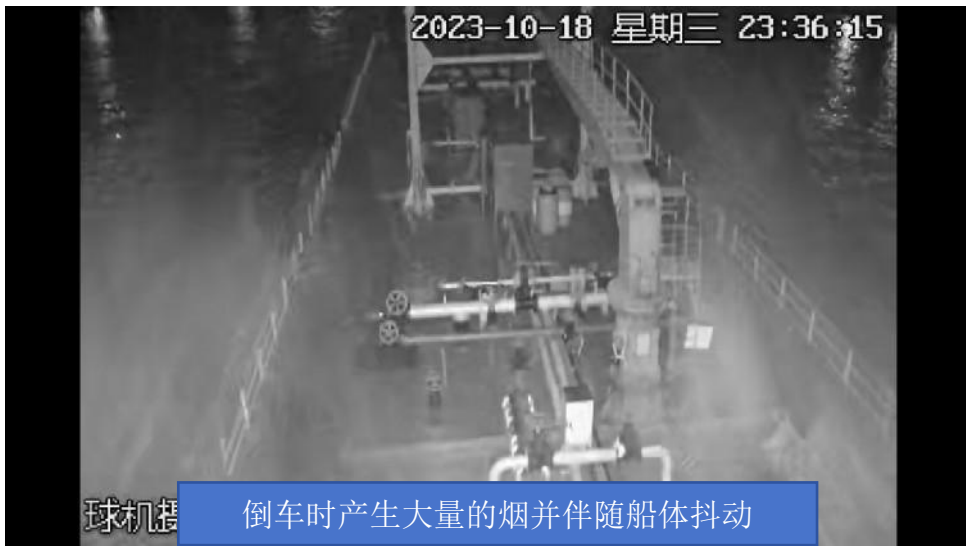
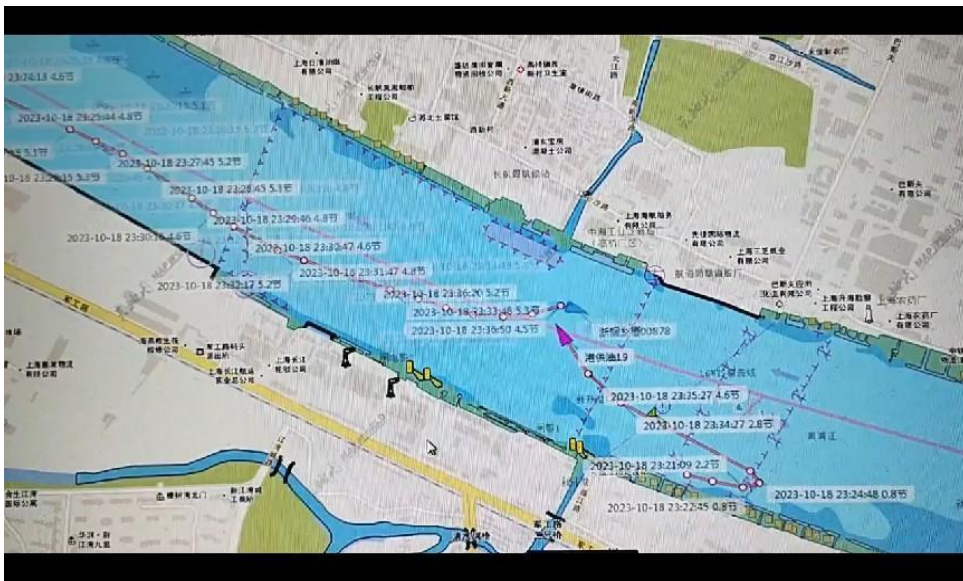
约 2336 时，“港供油 19”轮停车随即全速倒车。

图 19：2023 年 10 月 18 日 2336 时“港供油 19”轮船中监控视频

图 20：10 月 18 日 2336 时一网统管两船轨迹回放

2336 时 40 秒，“港供油 19”轮在倒车过程中船首与“浙桐乡槽 00878”轮右舷船中偏后部位发生碰撞，碰撞时航速约 3.1 节，航向约 332°。碰撞后两船立即分开。

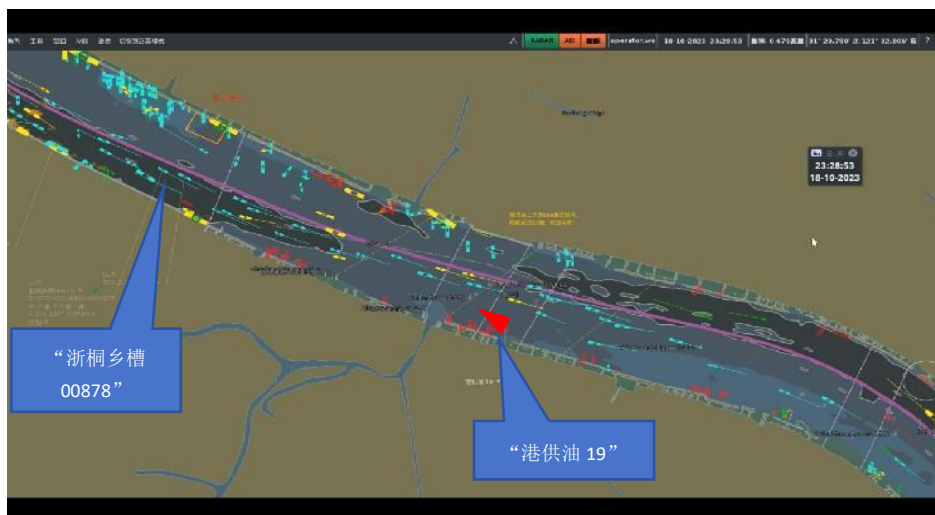
图 22：10 月 18 日 2328 时吴淞 VTS 监控

约 2328 时，该轮航行至军工路码头前沿，航速约 5 节。

因其左前方同向船“通联 6555”轮航速较慢，开始加车追越。

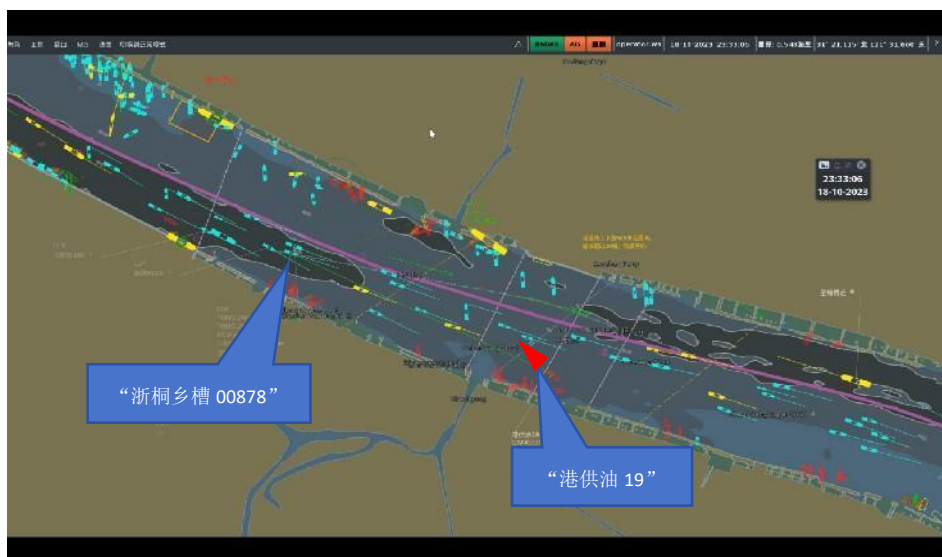
图 23：10 月 18 日 2333 时吴淞 VTS 监控

约 2333 时，该轮追平“通联 6555”轮，航速约 5.3 节，航向约 112°。此时“港供油 19”轮正在上行航道内下行并等待合适空档，航速约 0.5 节。

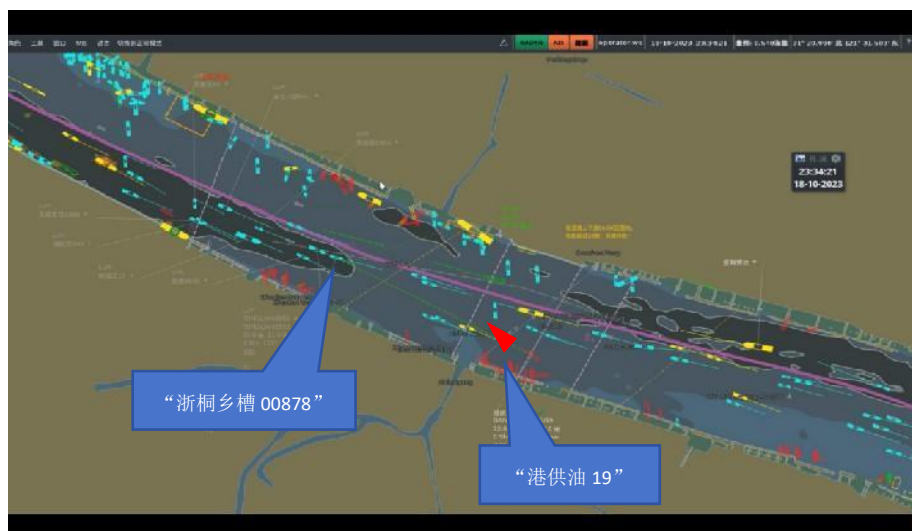
图 24：10 月 18 日 2334 时吴淞 VTS 监控

约 2334 时，该轮追过“通联 6555”轮，航速约 5.1 节，航向向左调整至约 109°，并继续向左转。此时“港供油 19”轮开始加车，向右转向，准备从右前方两艘上行船舶的船尾、

“浙桐乡槽 00878” 轮船首穿越上行船舶流。

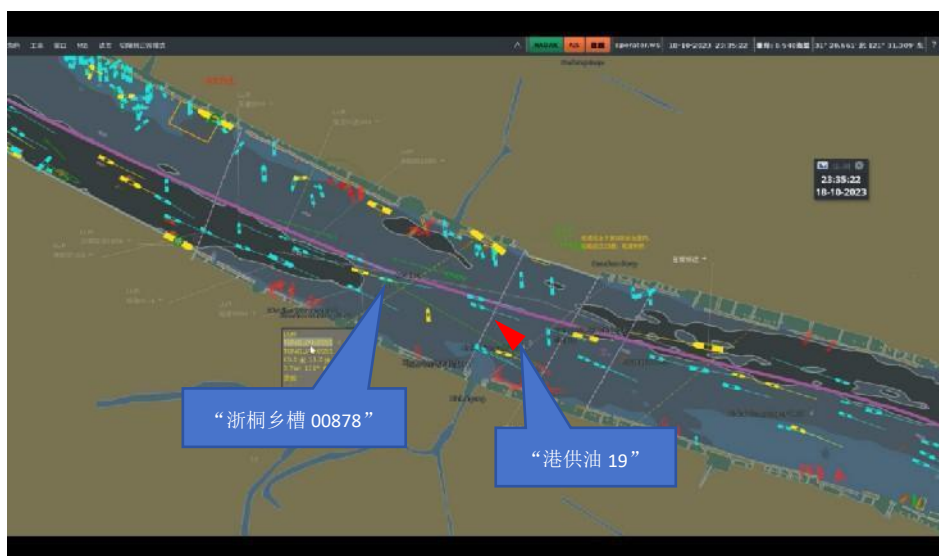
图 25：10 月 18 日 2335 时吴淞 VTS 监控

约 2235 时，该轮观察到“港供油 19”轮正加车穿越航道，但船长坚持与“港供油 19”轮绿灯通过，将油门加至最大并大幅度向左转向，意图过“港供油 19”轮船首，船位也逐渐接近航道中心线。此时“港供油 19”轮航速已经加至 4 节左右，开始穿越上行船舶流。

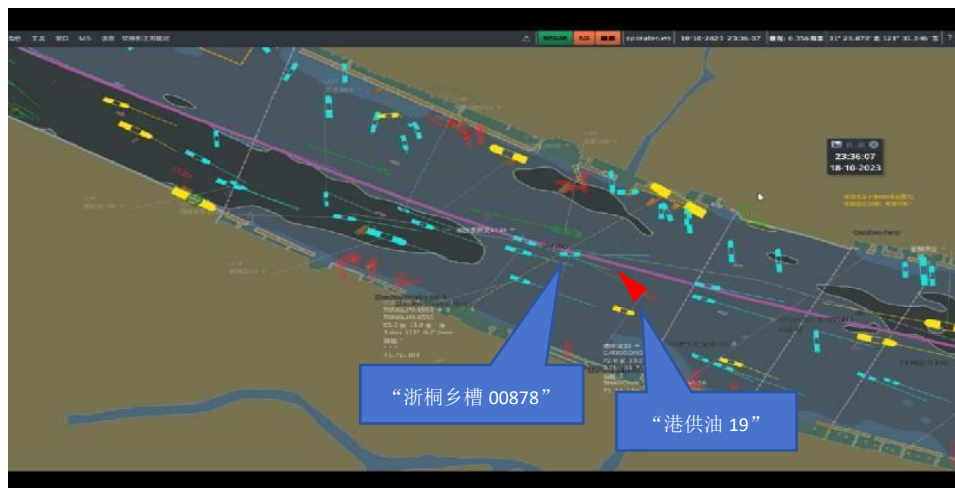
图 26: 10 月 18 日 2336 时吴淞 VTS 监控

约 2236 时，该轮驶过航道中心线即将进入下行航道，

航向继续向左至 093°。此时，船长发现若继续加车并持续左转将与“港供油 19”轮前方的另一艘下行船“启涵 168”轮有碰撞危险，于是减油门、控制左转速率对其进行避让。

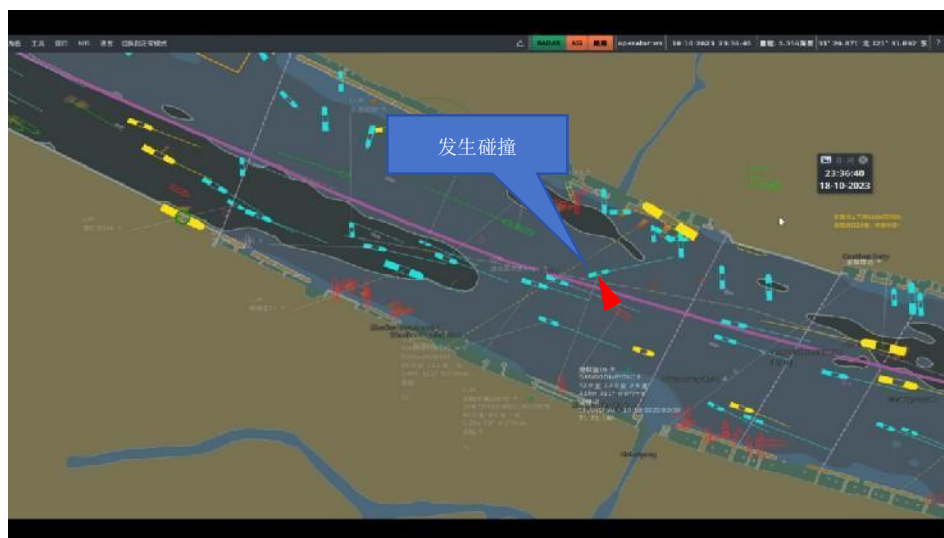
图 27: 10 月 18 日 2336 时 40 秒吴淞 VTS 监控

2336 时 40 秒，该轮减车后从“启涵 168”轮船尾通过，右舷船中靠后位置与“港供油 19”轮船首发生碰撞，碰撞时该轮航向约 079°，航速约 4.5 节。碰撞后该轮船身发生剧烈摇晃，未停车并继续向前航行，水手持手电前往碰撞部位查看情况。
