上海“3·9”“兴航海 68”轮自沉事故调查

报告

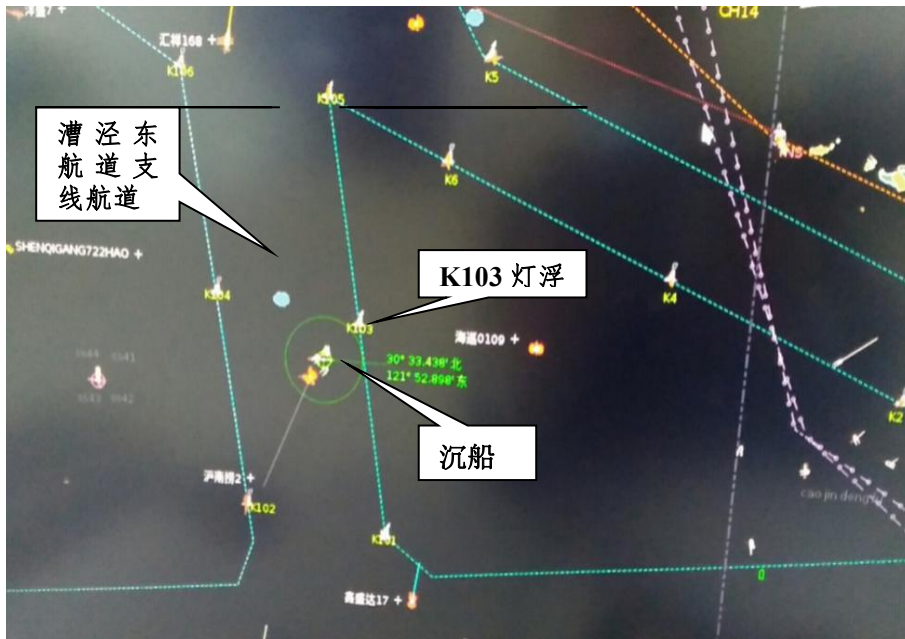
图 2：“兴航海 68”轮沉没位置

事故发生在漕泾东航道支线航道 K103 灯浮附近水域(概位：

30° 33′ .438N/121° 52′ .898E)。漕泾东航道支线航道为小型船舶习惯航路，也是往来漕泾化工区的危险品船的航道，来往船舶较多。

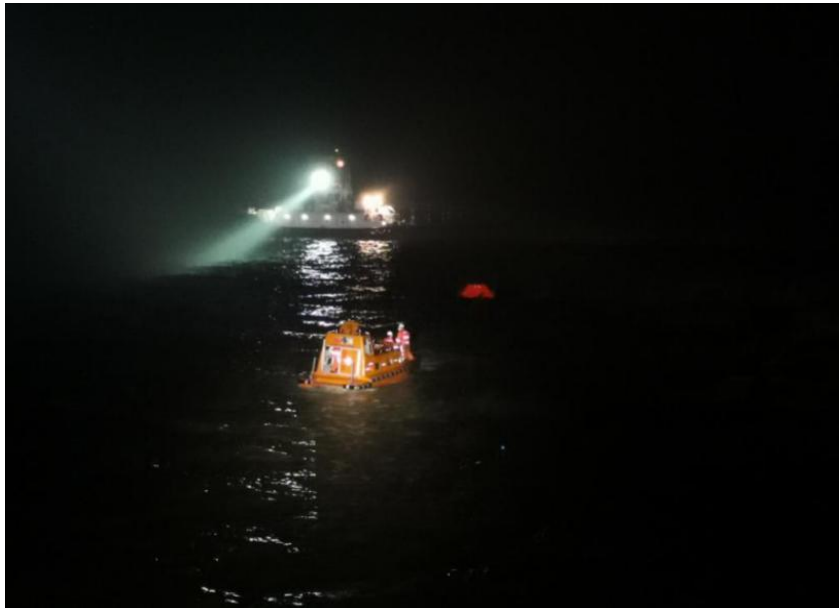
图9：现场搜救照片

2310时，“海港111”抵达现场，发现沉船位置附近救生筏。

3月10日0010时，“东海救117”抵达现场。

0058时，“东海救117”将救生筏上3人救起。经询问获救人员得知“兴航海68”轮，本航次载运卷钢，船上共有6人。救助人员未发现其余3人。
