# 上海“6.30”“KOH0 ANGEL”轮与“TONG RUN 7”轮碰撞事故调查报告

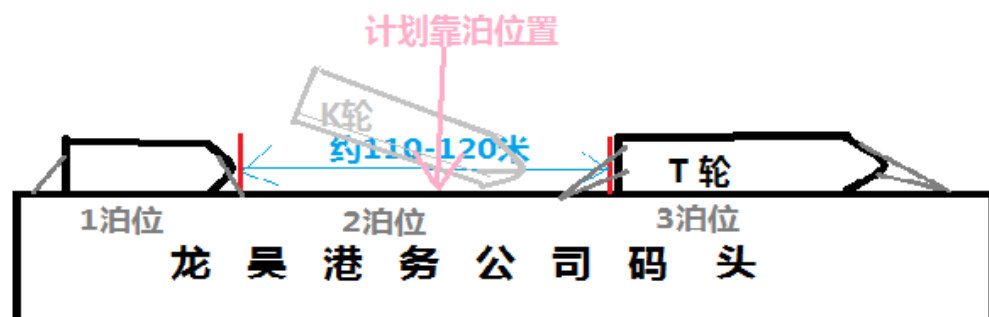
附泊位示意图：

该码头共有8个大型泊位，在黄浦江上游浦西侧由北向南依次排列。当时“TONG RUN 7”轮已右舷靠妥3号泊位，另有一艘海船右靠在北侧的1号泊位，“KOH0 ANGEL”轮靠泊计划是：1530时右舷顺靠位于两船中间的2号泊位，该轮有首侧推，一艘拖轮在船尾协助。当时留给“KOH0 ANGEL”轮的泊位空档约110-120米。前后两轮的船宽均在20米左右。
