## **上海“4·28”“三水805”轮与“浙三渔00046”轮碰撞事故调查报告**

### **一、事故简况及调查情况**

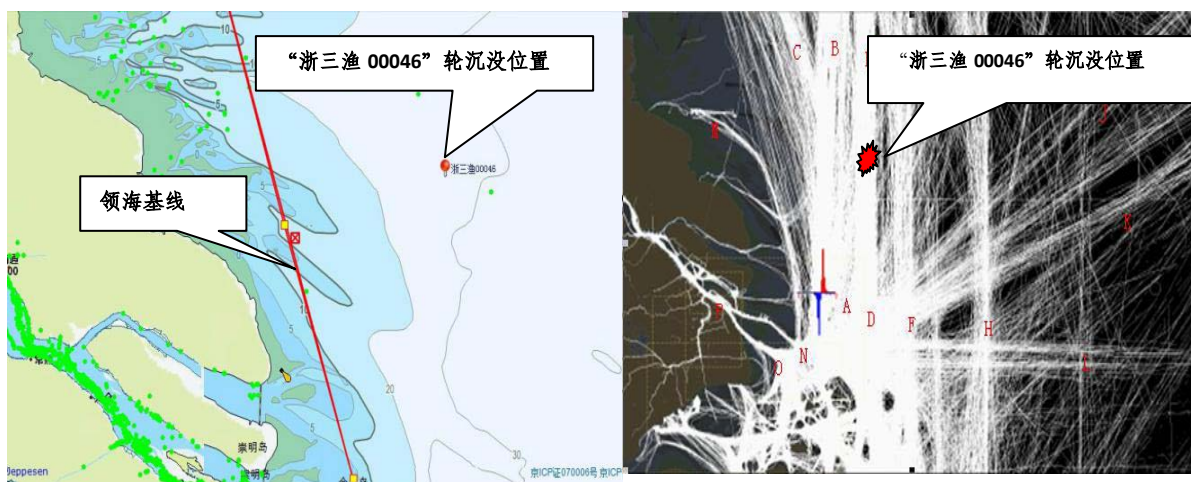
图3：事故水域通航环境

事故发生地点位于长江口以北，距离长江口灯船以北约70海里，位于领海基线外约30海里，海图水深约28米，属于我国专属经济区水域。该水域是大型海船南北航线习惯通道，也是东海155渔区。（见图3）
