# 上海外高桥“11·18”“南星波特” 轮操作性污染事故调查报告

浦东海事局

2023年05月

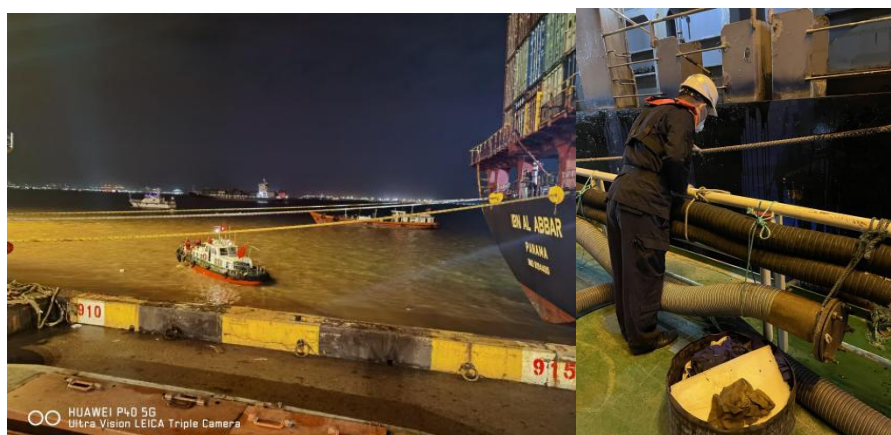
图 9 、 图 10 第一时间抵达事故现场的应急处理力量

2022 年 11 月 18 日约 2301 时，浦东海事局接报并与“南星波特”轮确认后，立即启动应急预案，报上海海事局，指派“海巡 01053”到现场核查，协调清污船赶往现场处置，同时成立事故调查组，安排海事调查人员开展事故调查（图 9、图 10）。
