关于“GAS MOXIE”轮与“浙定 58193”轮碰撞事故的初步调查报告

一、事故简况

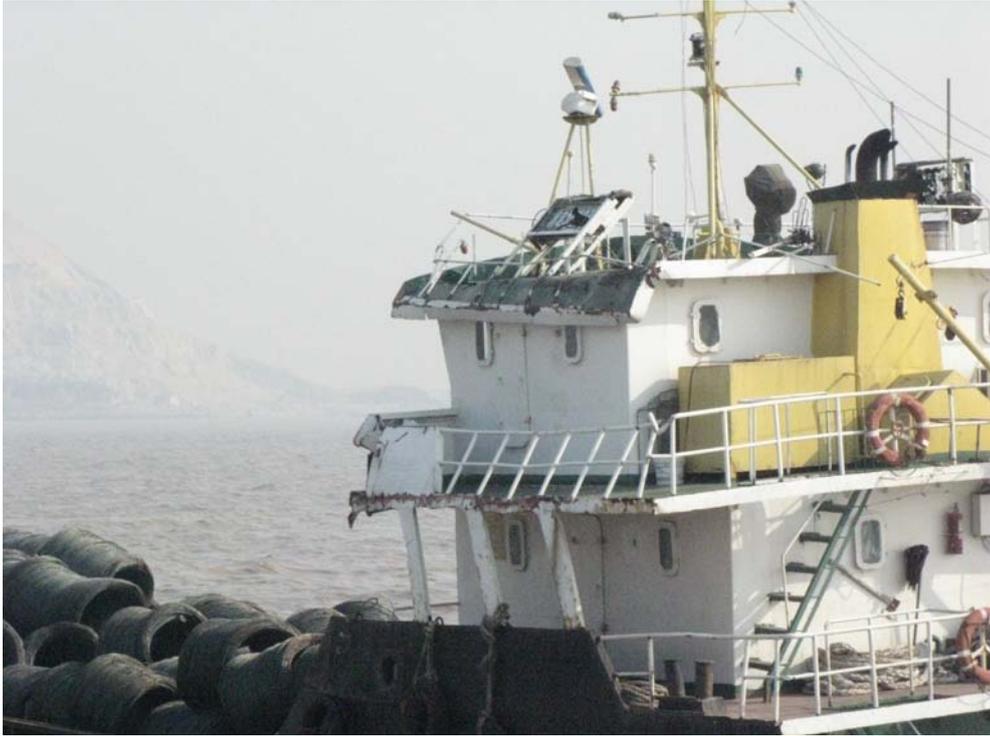
图 4：“浙定 58193”轮受损情况。

“浙定 58193”轮：驾驶台左侧顶部及甲板部分损坏，

月 6 米长，左侧舷墙开裂、变形，约 2 米长。

约 0900 时，两船发生碰撞，“GAS MOXIE”轮右舷艏部与“浙定 58193”轮左舷驾驶台顶部及甲板发生碰撞。

(一) 事故双方驾驶人员均未严格遵守《1972年国际海上避碰规则》，建议当事双方公司对本公司驾驶人员进行《1972年国际海上避碰规则》安全再培训，提高船员安全意识和责任意识。

(二) “浙定 58193”轮船公司应加强船员的实操培训，特别是助航设备，如：雷达、AIS 等设备的使用实操培训，使得船员能熟练使用这些助航设备，以帮助船员保持正规瞭望，保障航行安全。
